# Radiología de la columna cervical postraumática RAU

Celia Astor Rodríguez  
16 Noviembre 2023

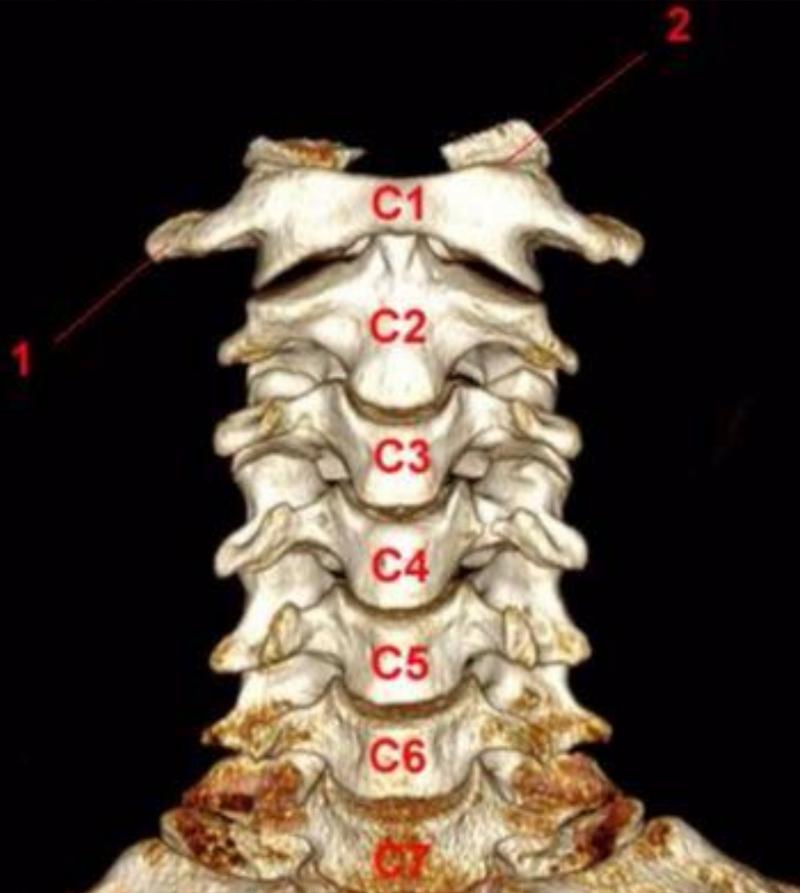
1. Apófisis transversa C1
2. Art. Atlanto-Occipital

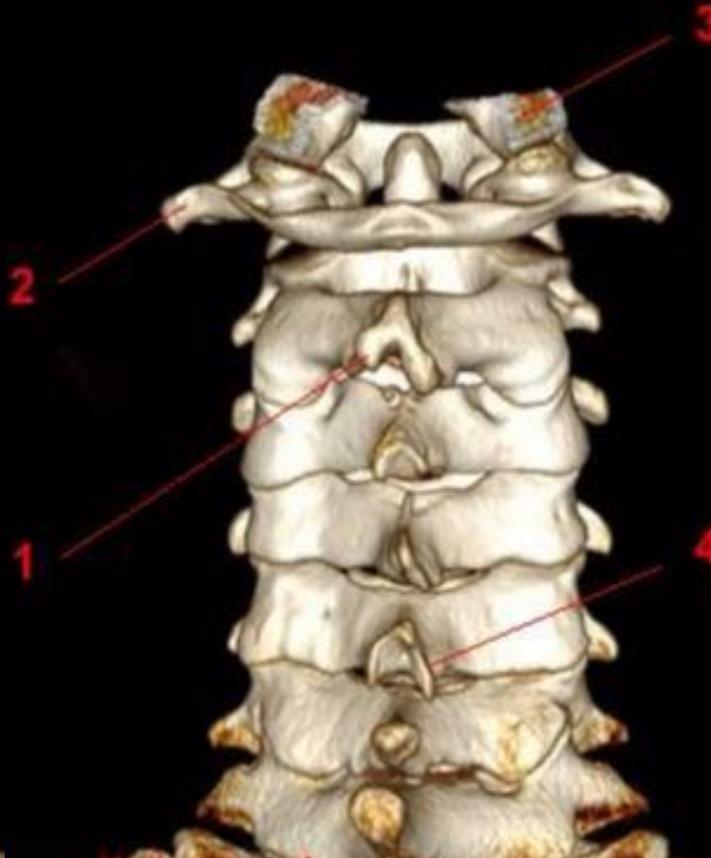
1. Apófisis espinosa
2. Apófisis transversa c1
3. Cóndilo occipital
4. Apófisis espinosa C5

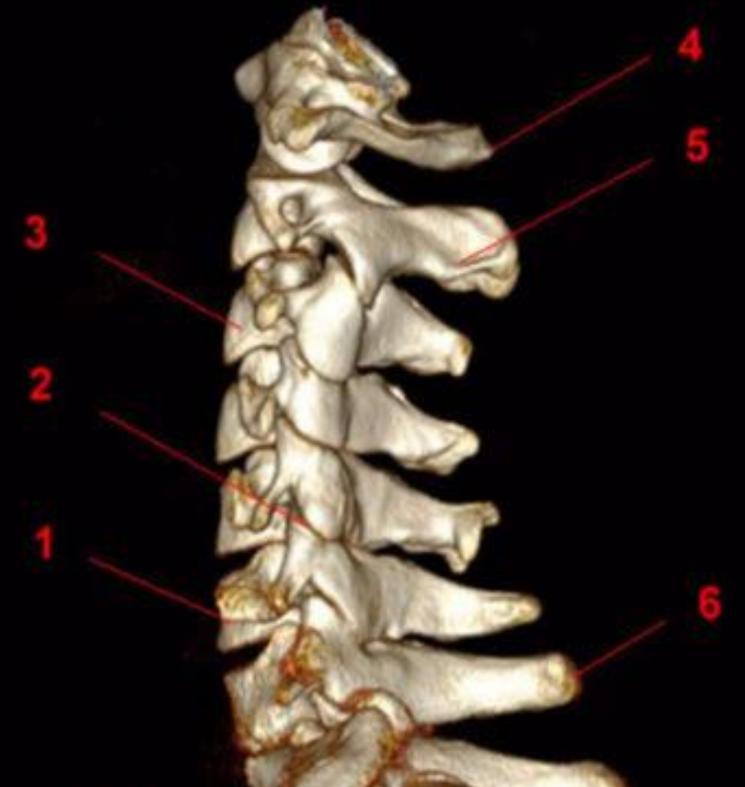
1. Cuerpo c6
2. Art. Facetaria c5-c6
3. Cuerpo c3

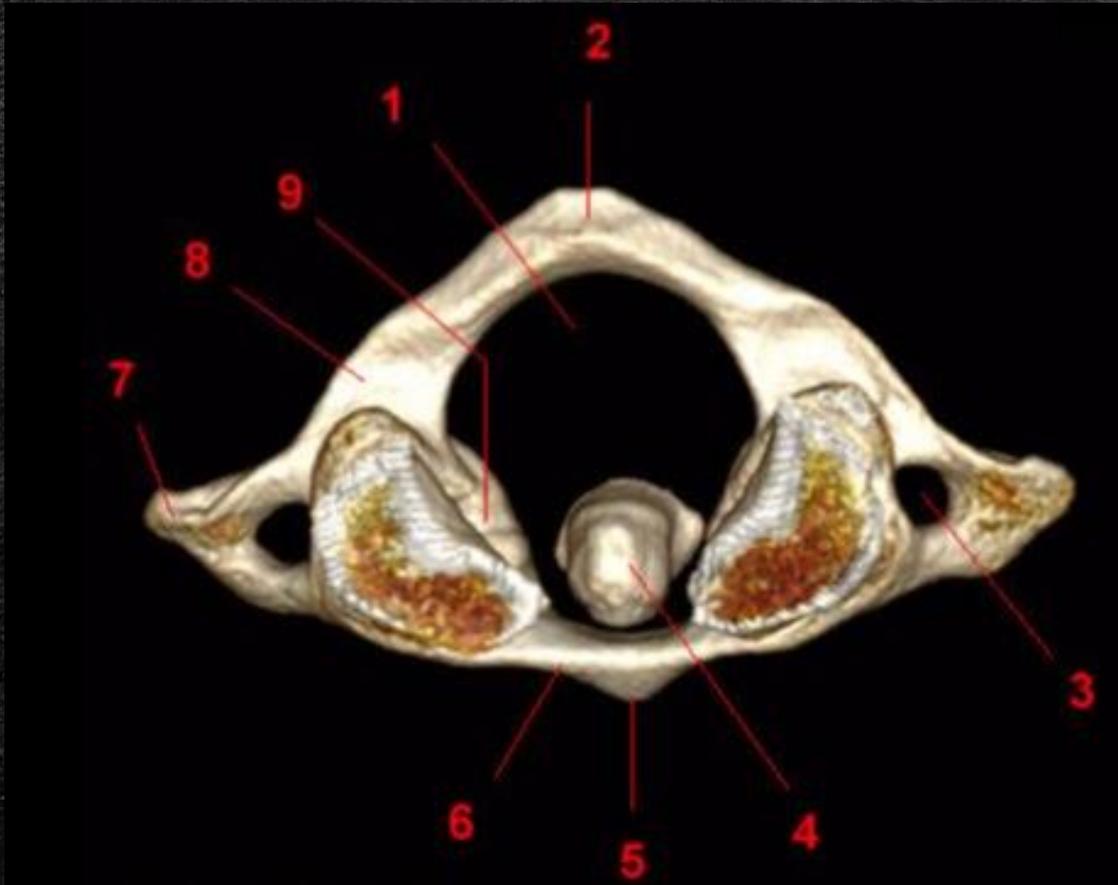
1. Canal espinal
2. Arco posterior
3. Agujero transverso
4. Apófisis odontoides
5. Tubérculo anterior
6. Arco anterior
7. Apófisis transversa
8. Canal de la arteria vertebral
9. Masa lateral

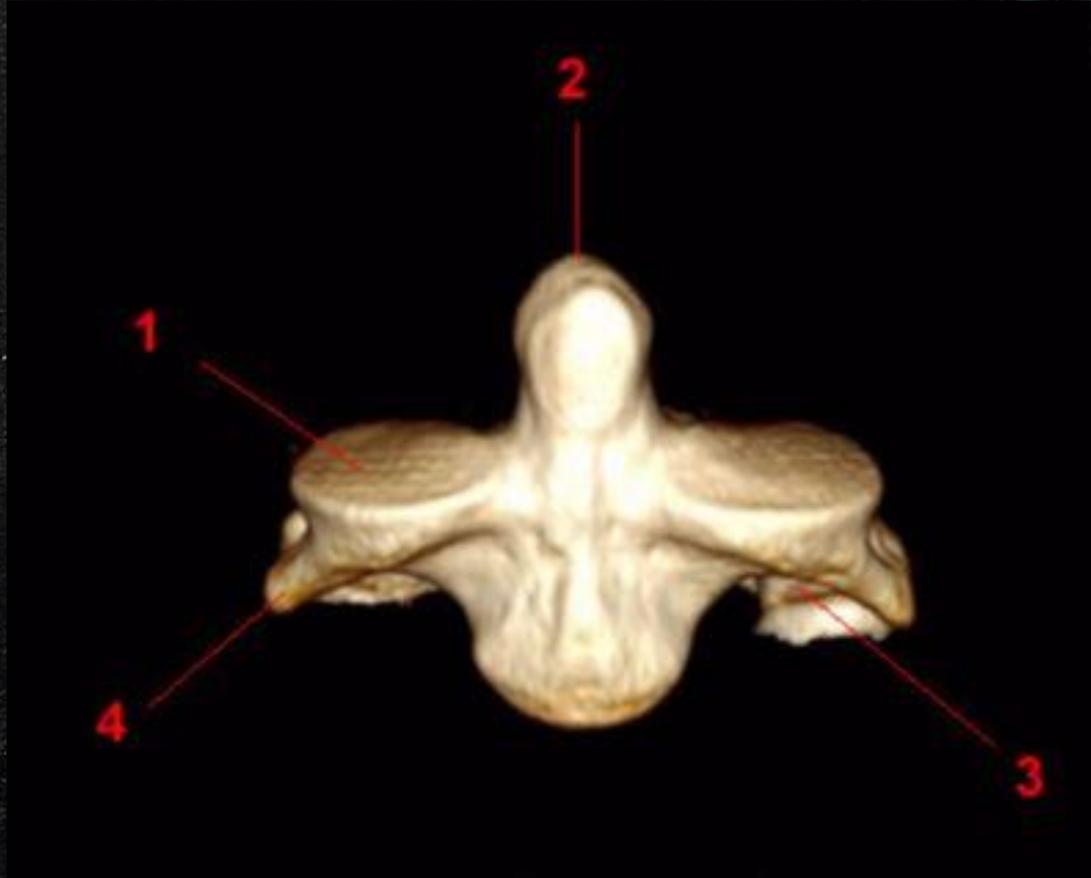
1. Faceta articular
2. Apófisis odontoides
3. Proceso articular inferior
4. Apófisis transversa

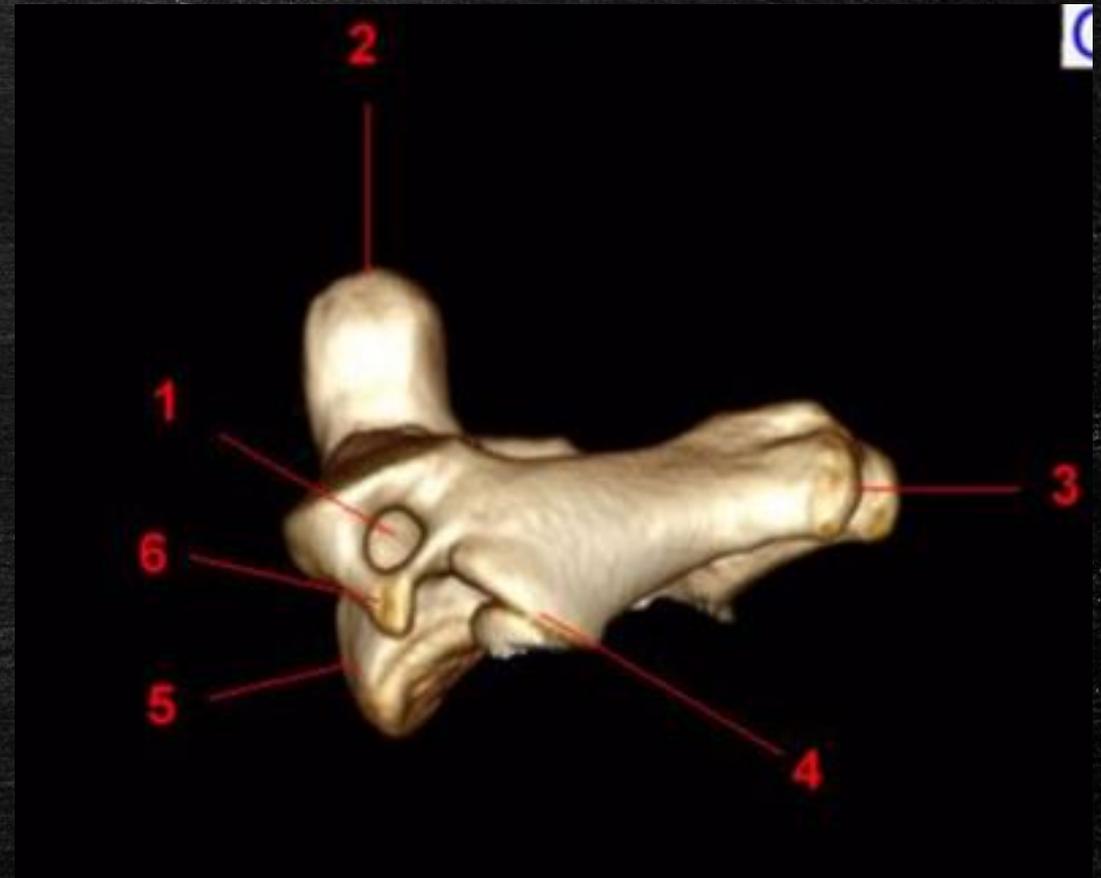
1. Agujero transverso
2. Apófisis odontoides
3. Apófisis espinosa
4. Proceso articular inferior
5. Proceso articular superior
6. Cuerpo vertebral

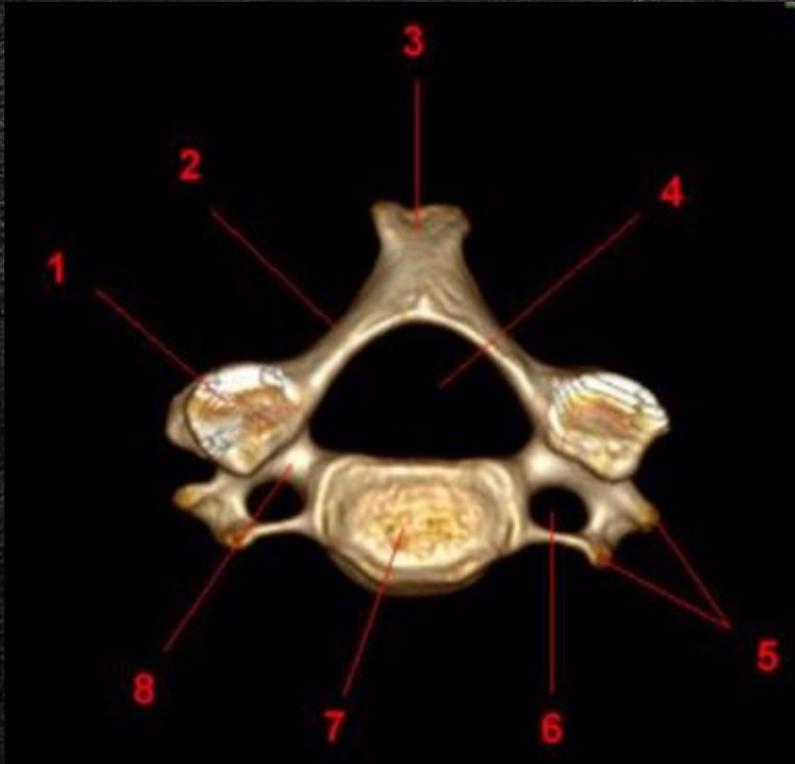
1. Carilla articular superior
2. Lámina
3. Apófisis espinosa
4. Canal espinal

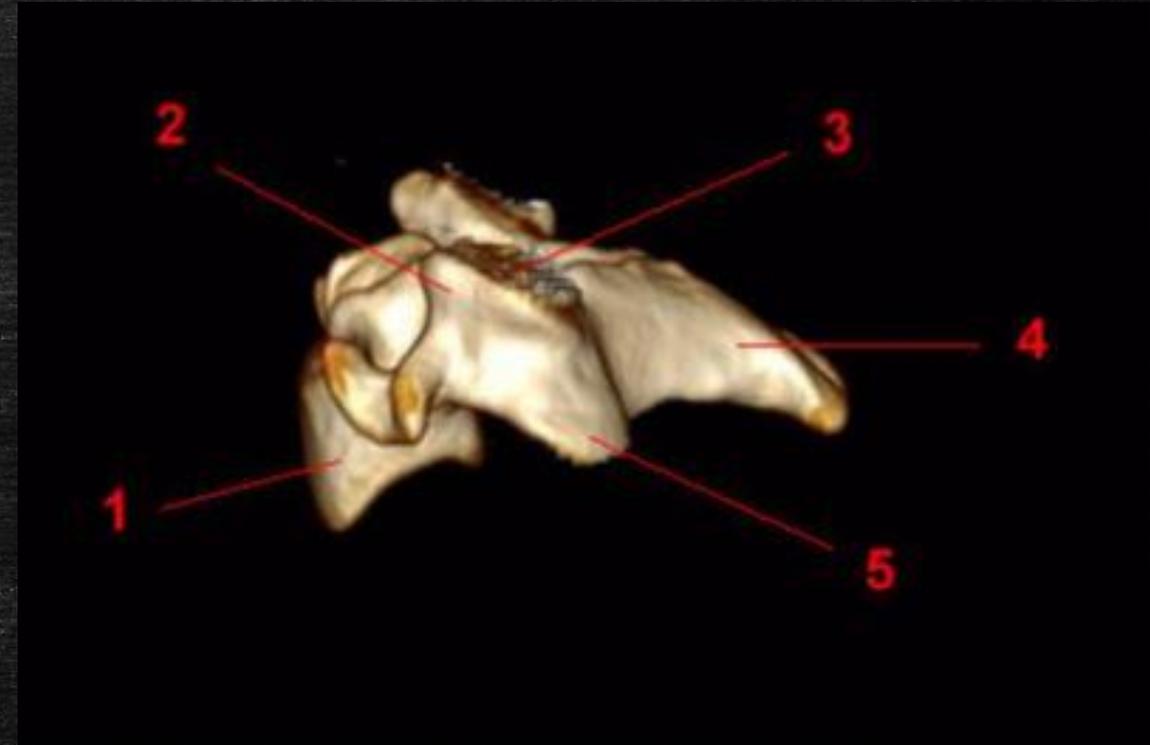
1. Cuerpo vertebral
2. Proceso articular superior
3. Faceta articular
4. Apófisis espinosa
5. Proceso articular inferior

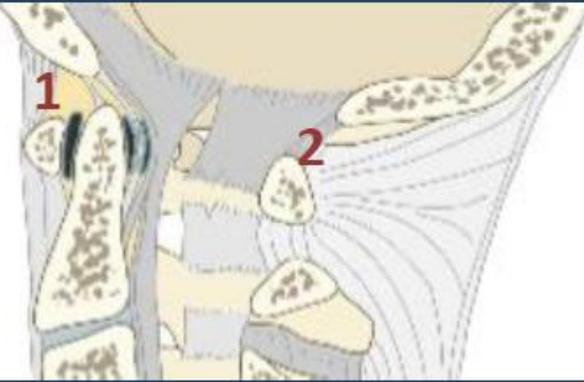
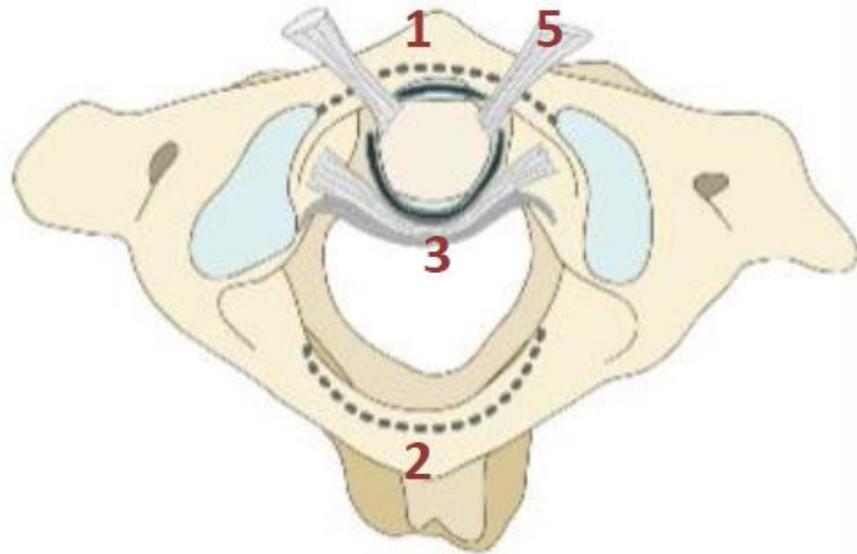
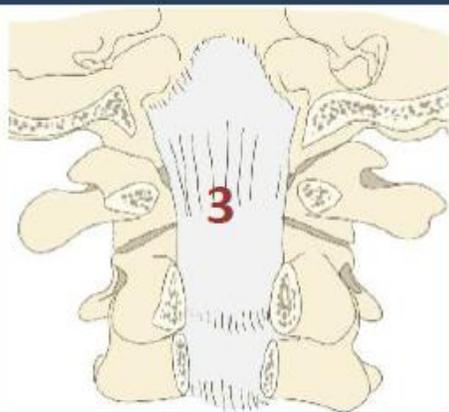
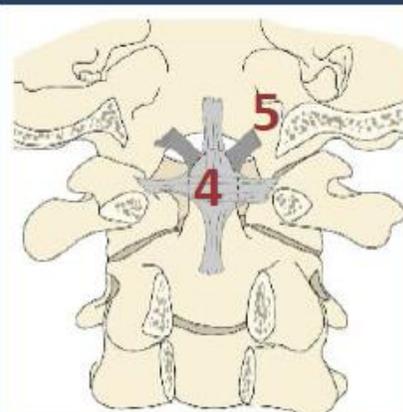
A. atlantooccipital:

- 1. Membrana atlantooccipitalanterior
- 2. Membrana atlantooccipitalposterior.

A. atlantoaxial:

- 3. Ligamento occipitoaxoideo (membrana tectoria)
- 4. Ligamento cruciforme con banda transversay banda vertical.
- 5. Ligamentos occipitoodontoideos (alar y apical).

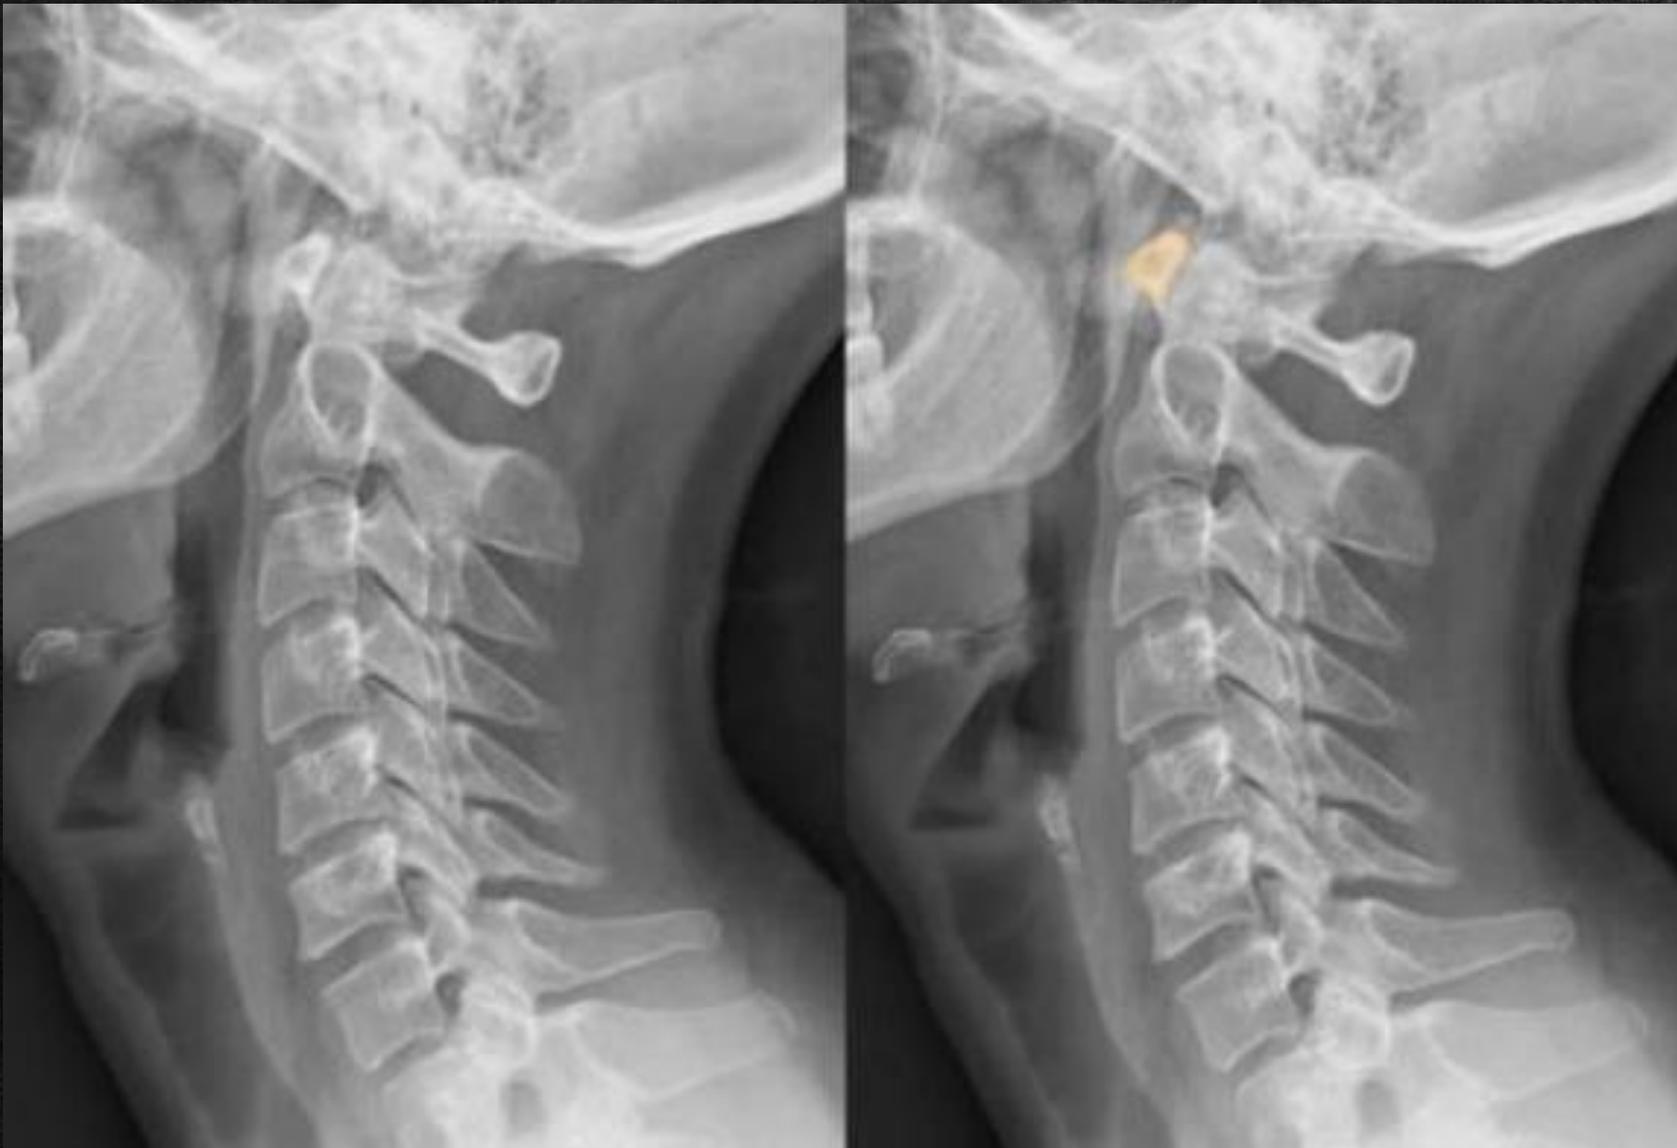
Arco anterior de C1 en  
color amarillo  
Morfología en grano de  
café en la proy. Lateral.

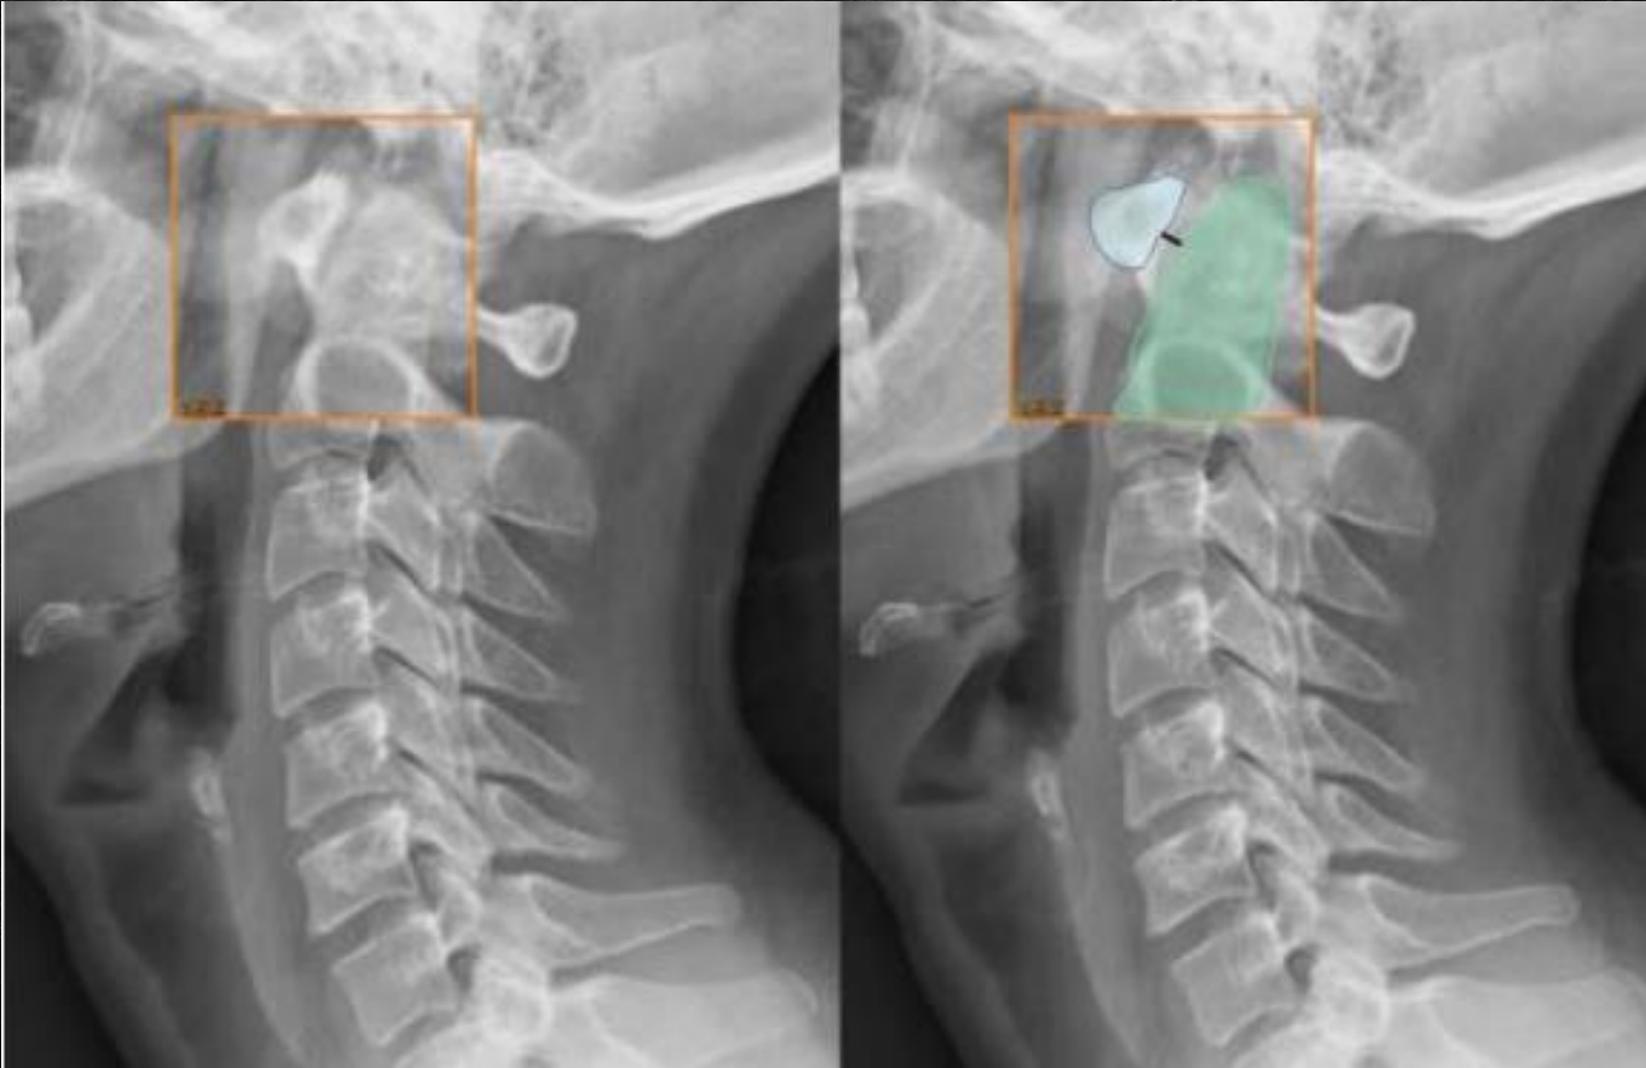
INTERVALO ENTRE EL  
ARCO ANTERIOR DE C<sub>1</sub>  
Y LA APÓFISIS  
ODONTOIDES

Ambas superficies  
articulares se  
encuentran en íntimo  
contacto, siendo el  
espacio < 3 mm en  
adultos y < 5 mm en  
población pediátrica

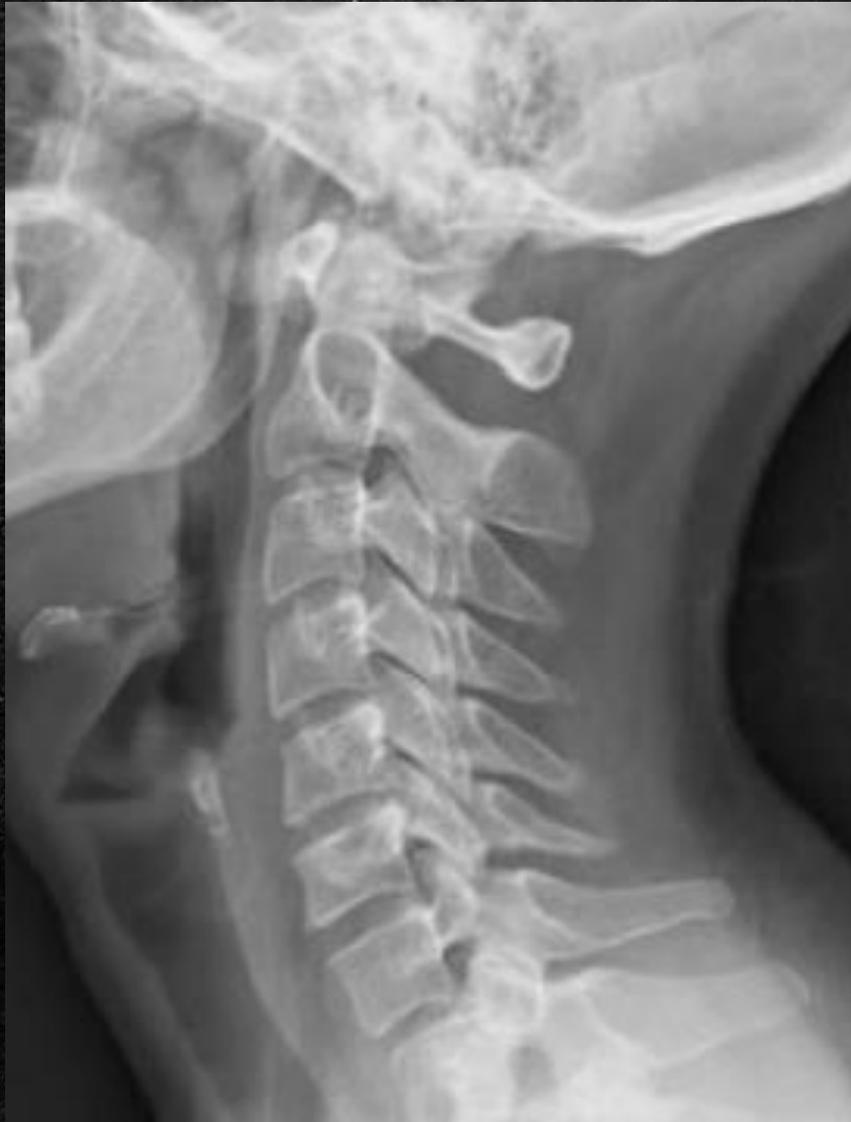
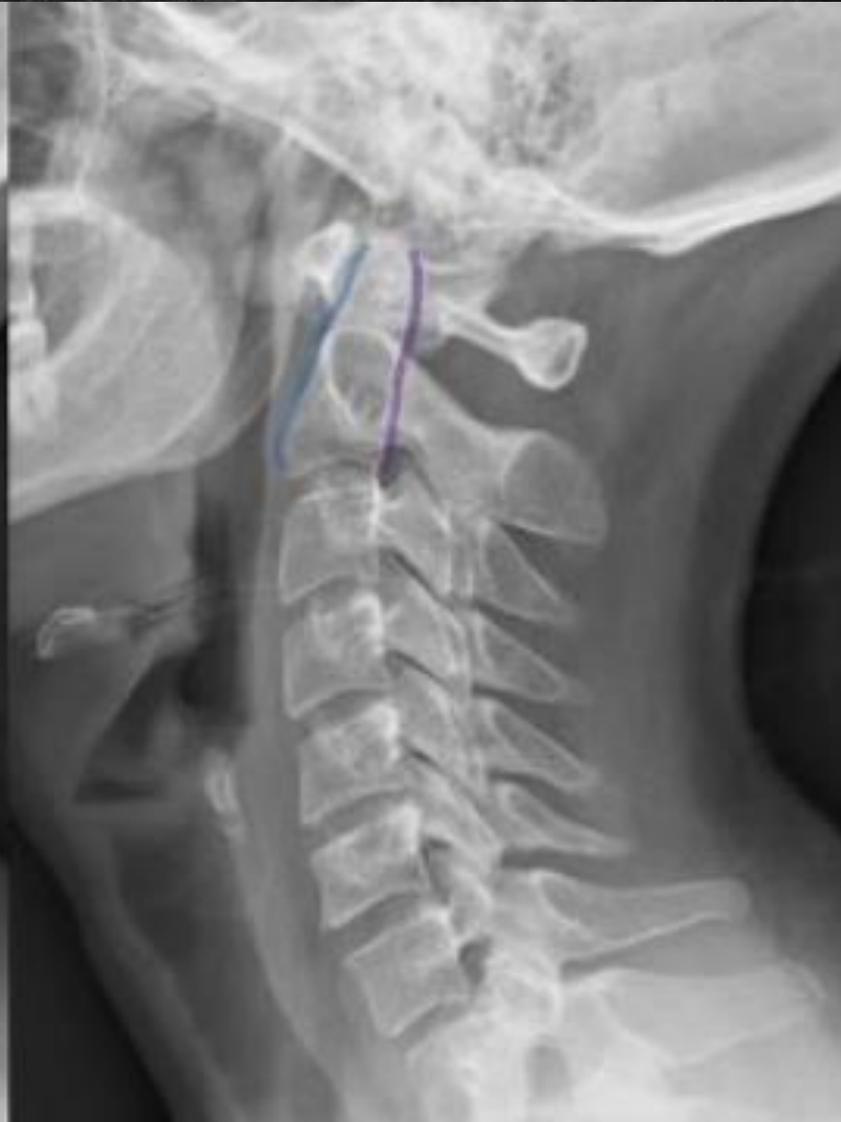
Línea cortical anterior de la apófisis odontoides y cuerpo de C2 dibujada en azul y línea cortical posterior dibujada en morado.

Las líneas corticales anterior y posterior de la apófisis odontoides y del cuerpo de C2 deben ser continuas, sin escalones. La apófisis odontoides puede presentar cierta retroflexión, pero debemos fijarnos en la continuidad de las líneas descritas

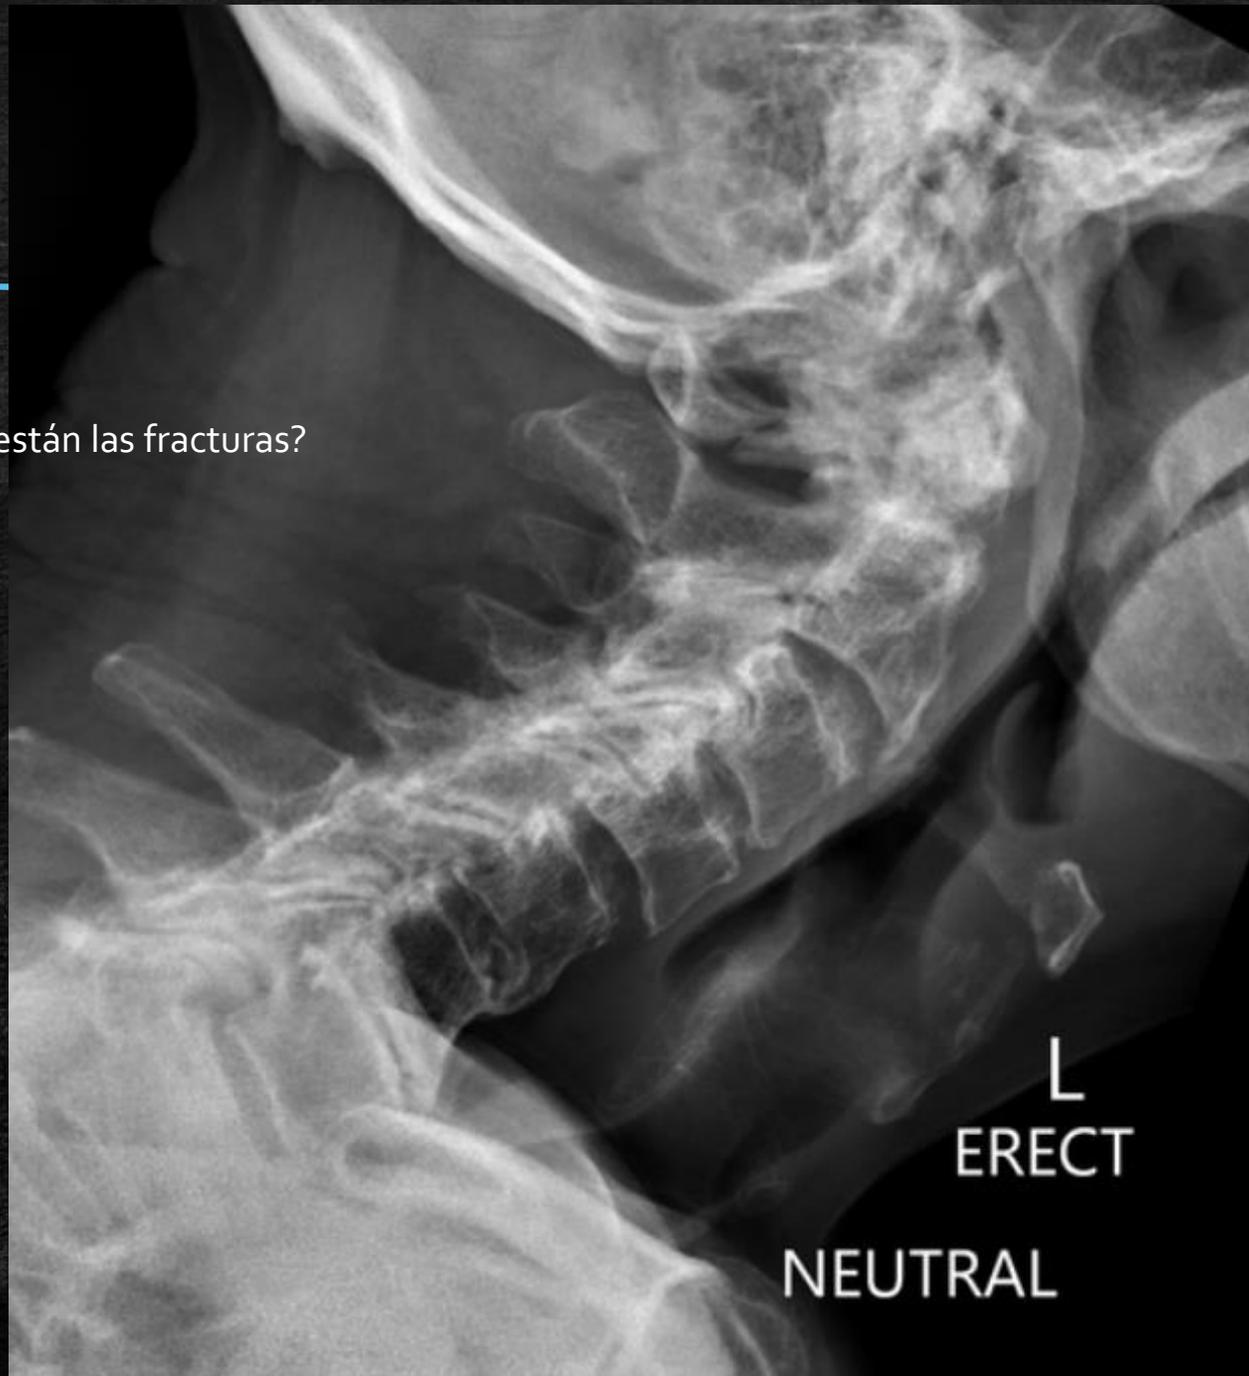
¿Dónde están las fracturas?

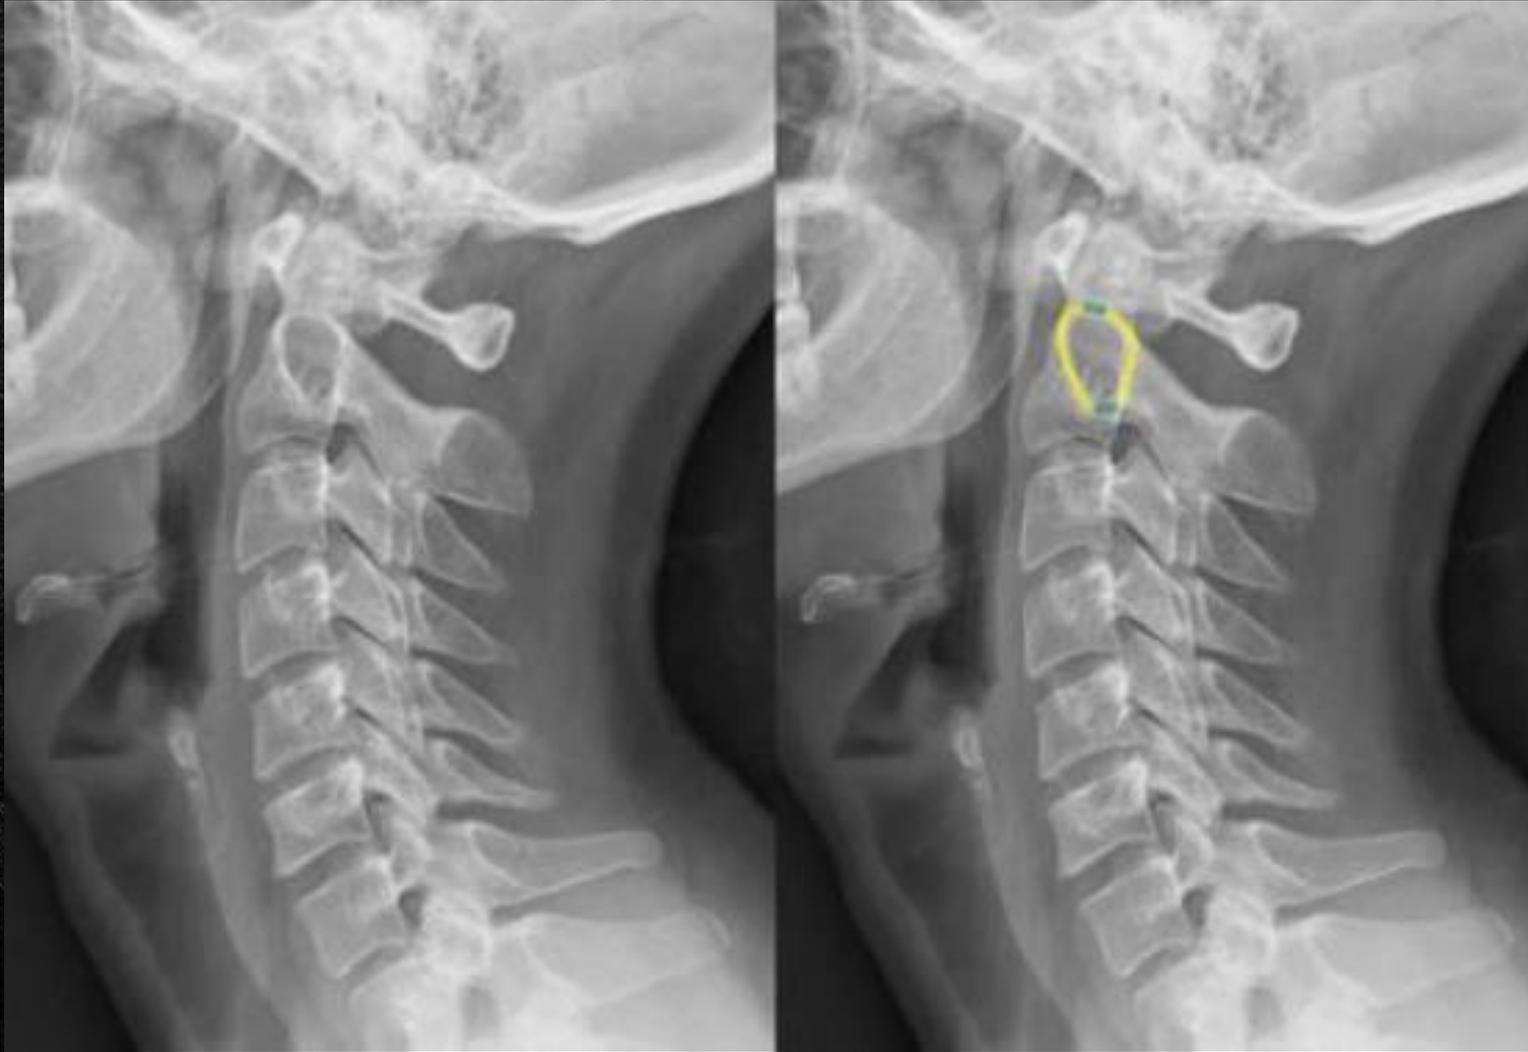
Bordes anterior y posterior del anillo de Harris dibujados en amarillo. Techo y base del anillo señalados en color verde

Esta imagen de anillo se proyecta sobre la base de la odontoides y el cuerpo de C2. Prestaremos atención a sus bordes anterior y posterior ya que si existe discontinuidad hay que sospechar fractura. Sus márgenes superior e inferior pueden ser discontinuos sin tener significado patológico.

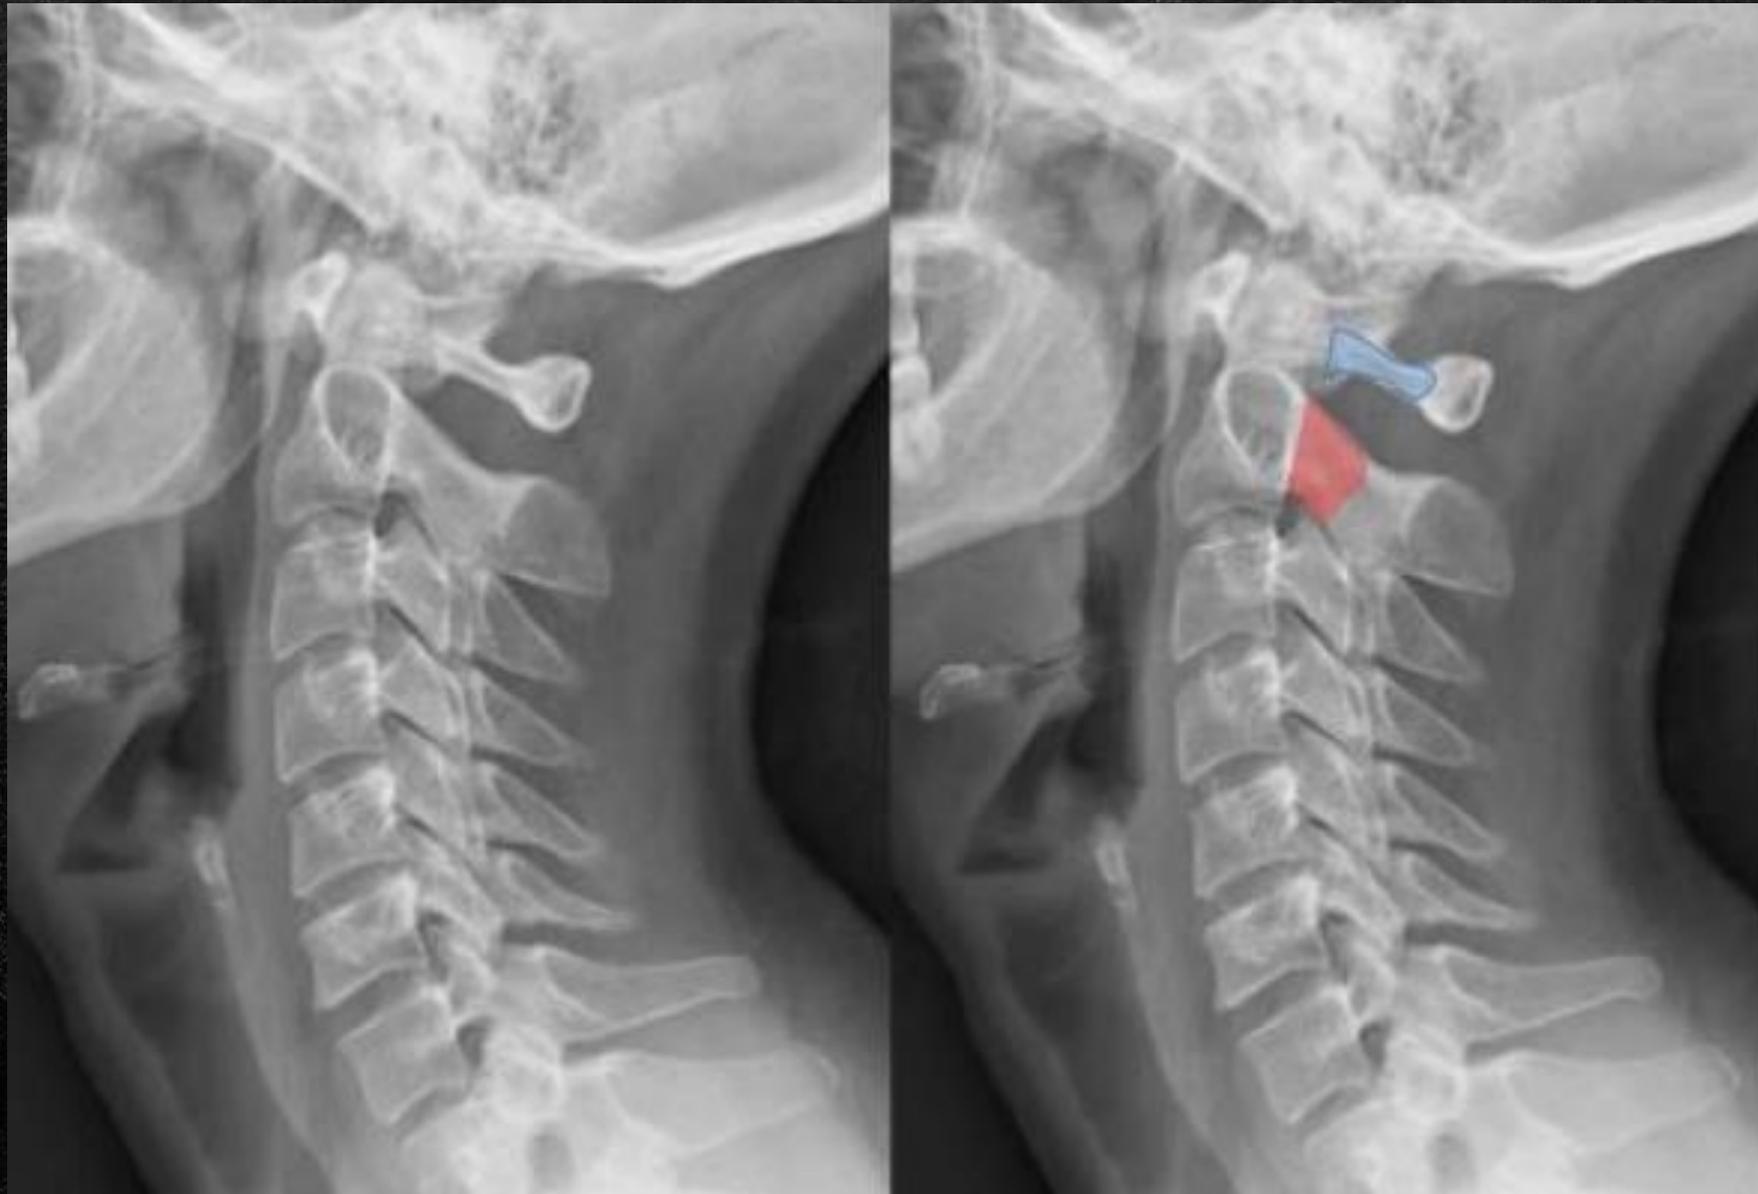
Arco posterior de C1 señalado en azul. Istmio vertebral de C2 dibujado en rojo

Deben ser continuos, sin escalones

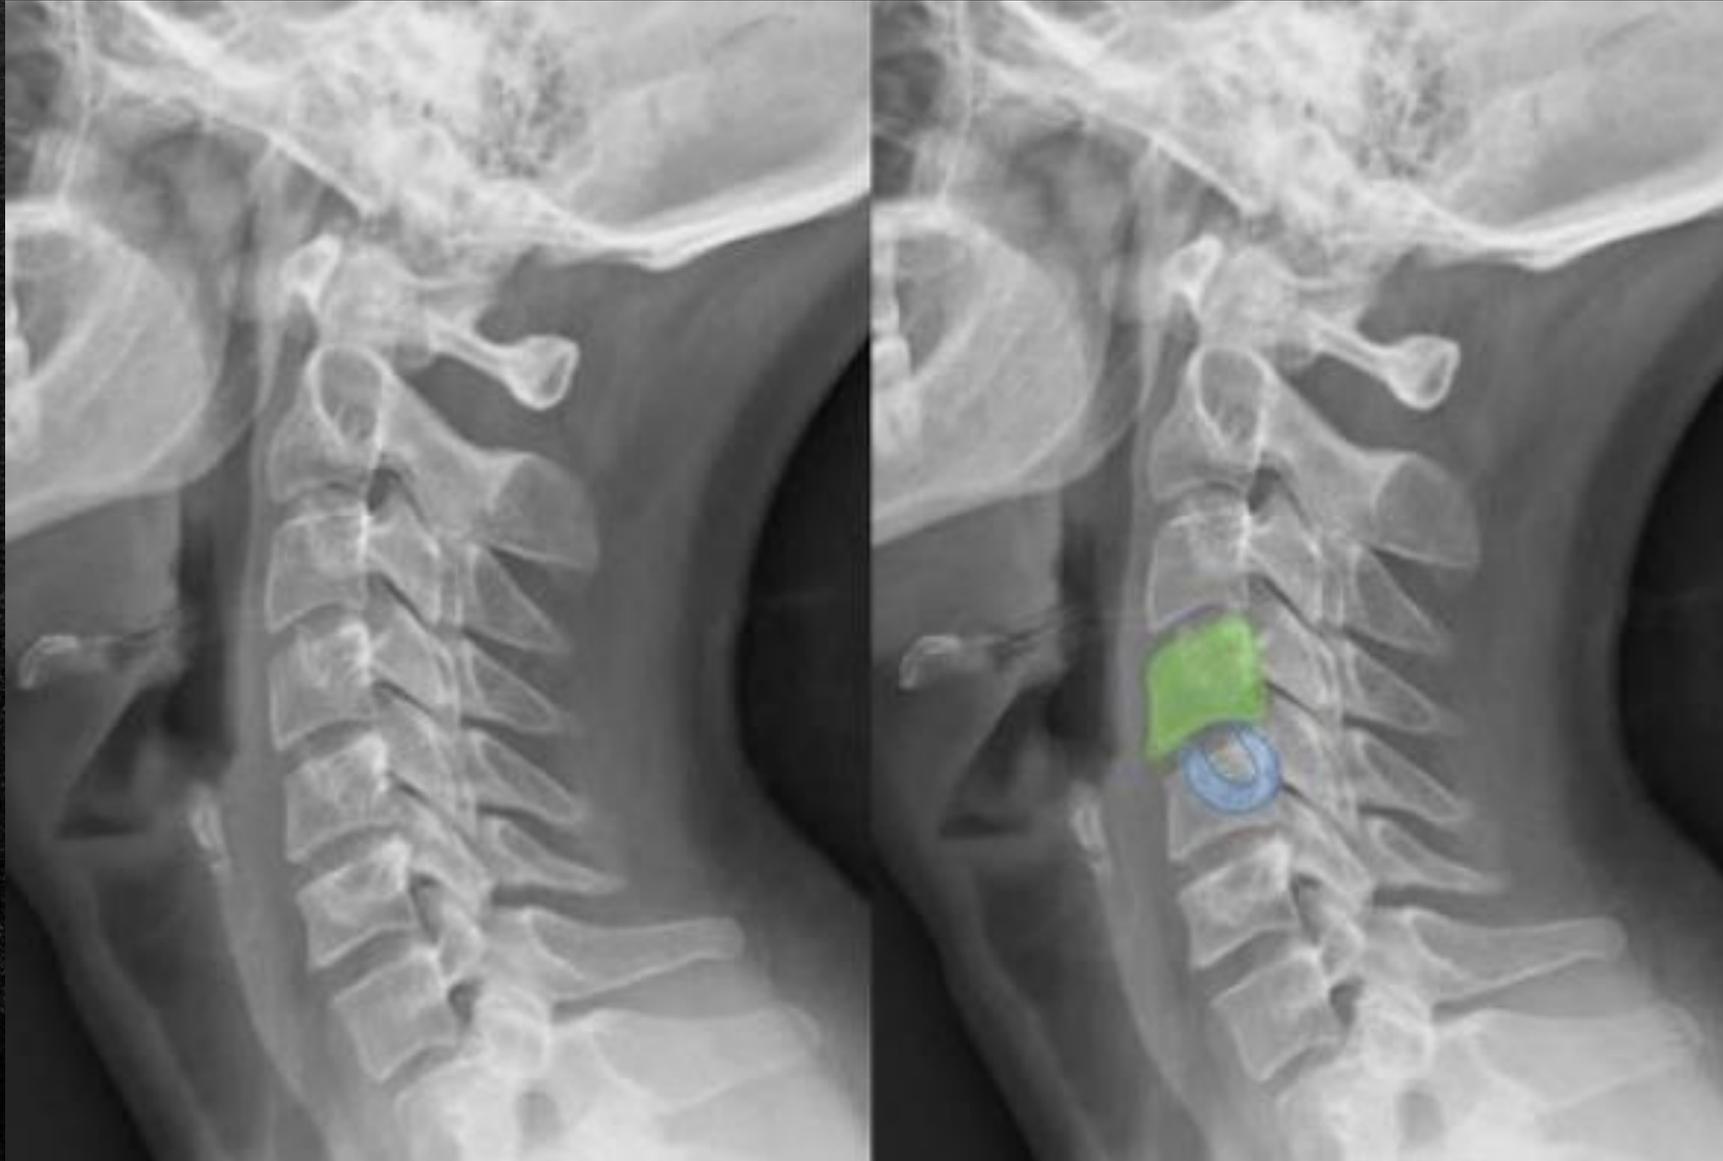
De morfología bastante uniforme (cuadrada/rectangular), sus alturas anterior y posterior deben ser aproximadamente iguales. La superficie superior presenta una morfología aplanada mientras que la inferior tiene una morfología cóncava. La región posterosuperior muestra un aspecto esclerótico por superposición de los procesos transversos

Cuerpo vertebral dibujado en verde. Proceso transversos señalados en azul.

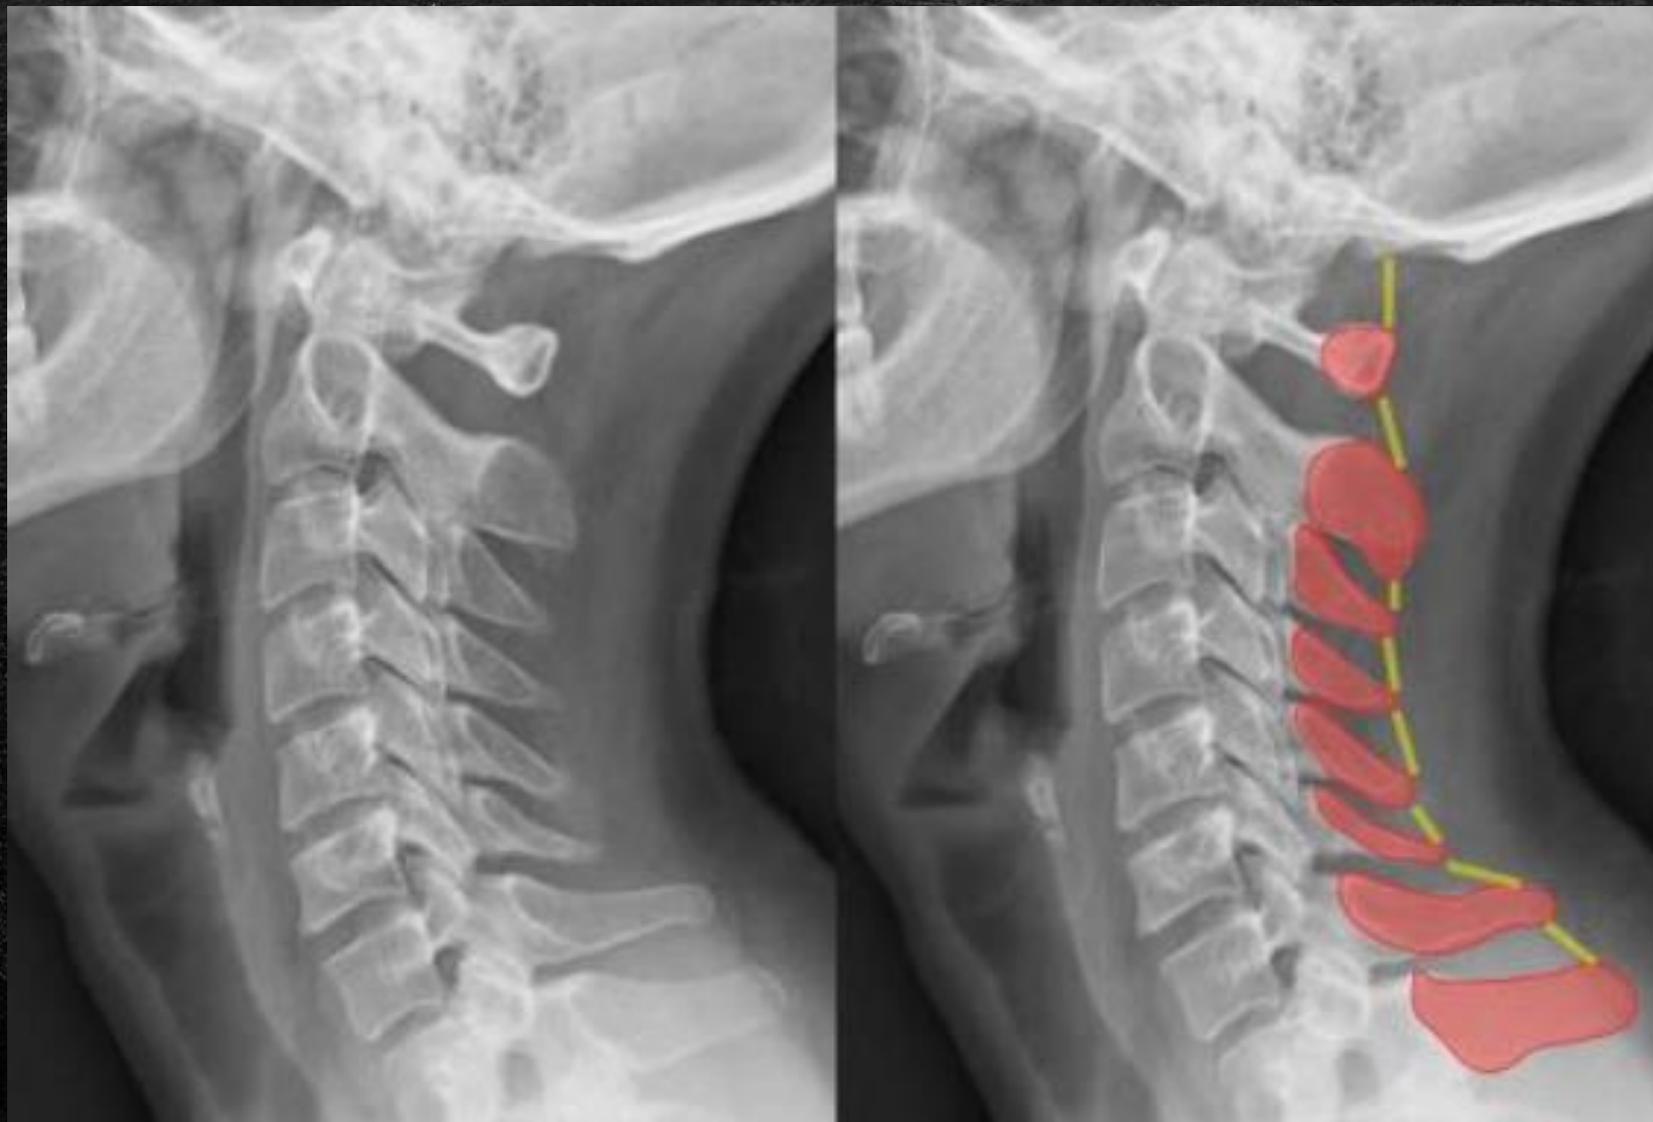
Pueden presentar una morfología bífida. Un aumento  $> 50\%$  de un espacio interespinoso con respecto a ambos espacios inmediatamente superior e inferior nos hará sospechar una lesión del complejo ligamentario posterior: z El no cumplimiento de esta regla no excluye la existencia de lesión del complejo ligamentario posterior. z Si sólo consideramos uno de los espacios interespinosos contiguos, puede aumentar el número de falsos positivos debido a la flexión por espasmo muscular

Apófisis espinosas dibujadas en rojo. Espacios interespinosos señalados en amarillo
