# Radiología de la columna cervical postraumática RAU

Celia Astor Rodríguez  
16 Noviembre 2023

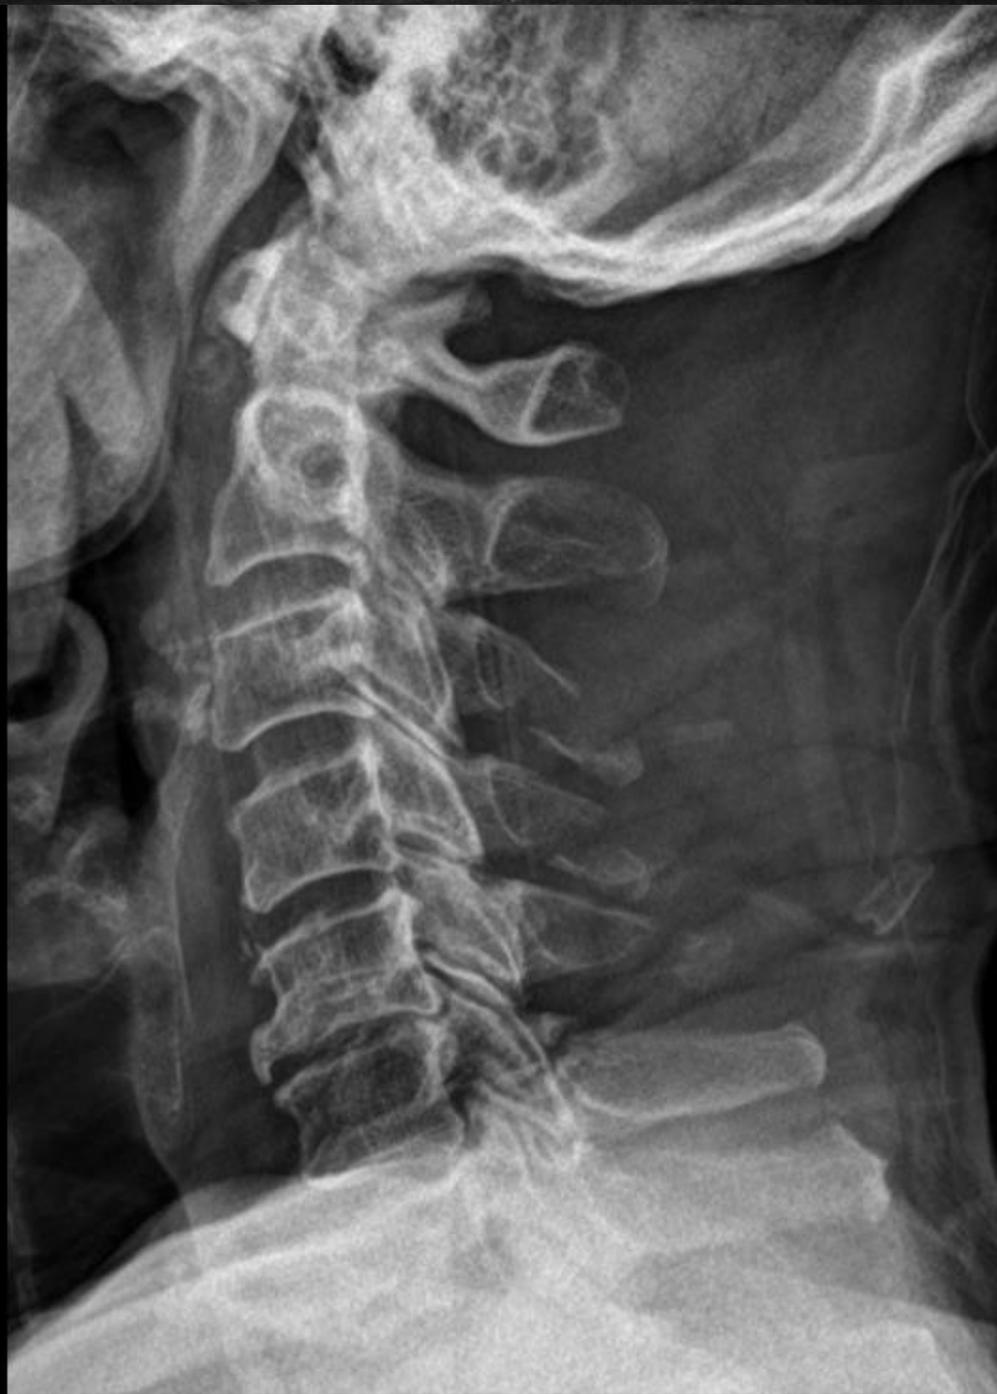
Pueden presentar una morfología bífida. Un aumento  $> 50\%$  de un espacio interespinoso con respecto a ambos espacios inmediatamente superior e inferior nos hará sospechar una lesión del complejo ligamentario posterior: z El no cumplimiento de esta regla no excluye la existencia de lesión del complejo ligamentario posterior. z Si sólo consideramos uno de los espacios interespinosos contiguos, puede aumentar el número de falsos positivos debido a la flexión por espasmo muscular

Apófisis espinosas dibujadas en rojo. Espacios interespinosos señalados en amarillo

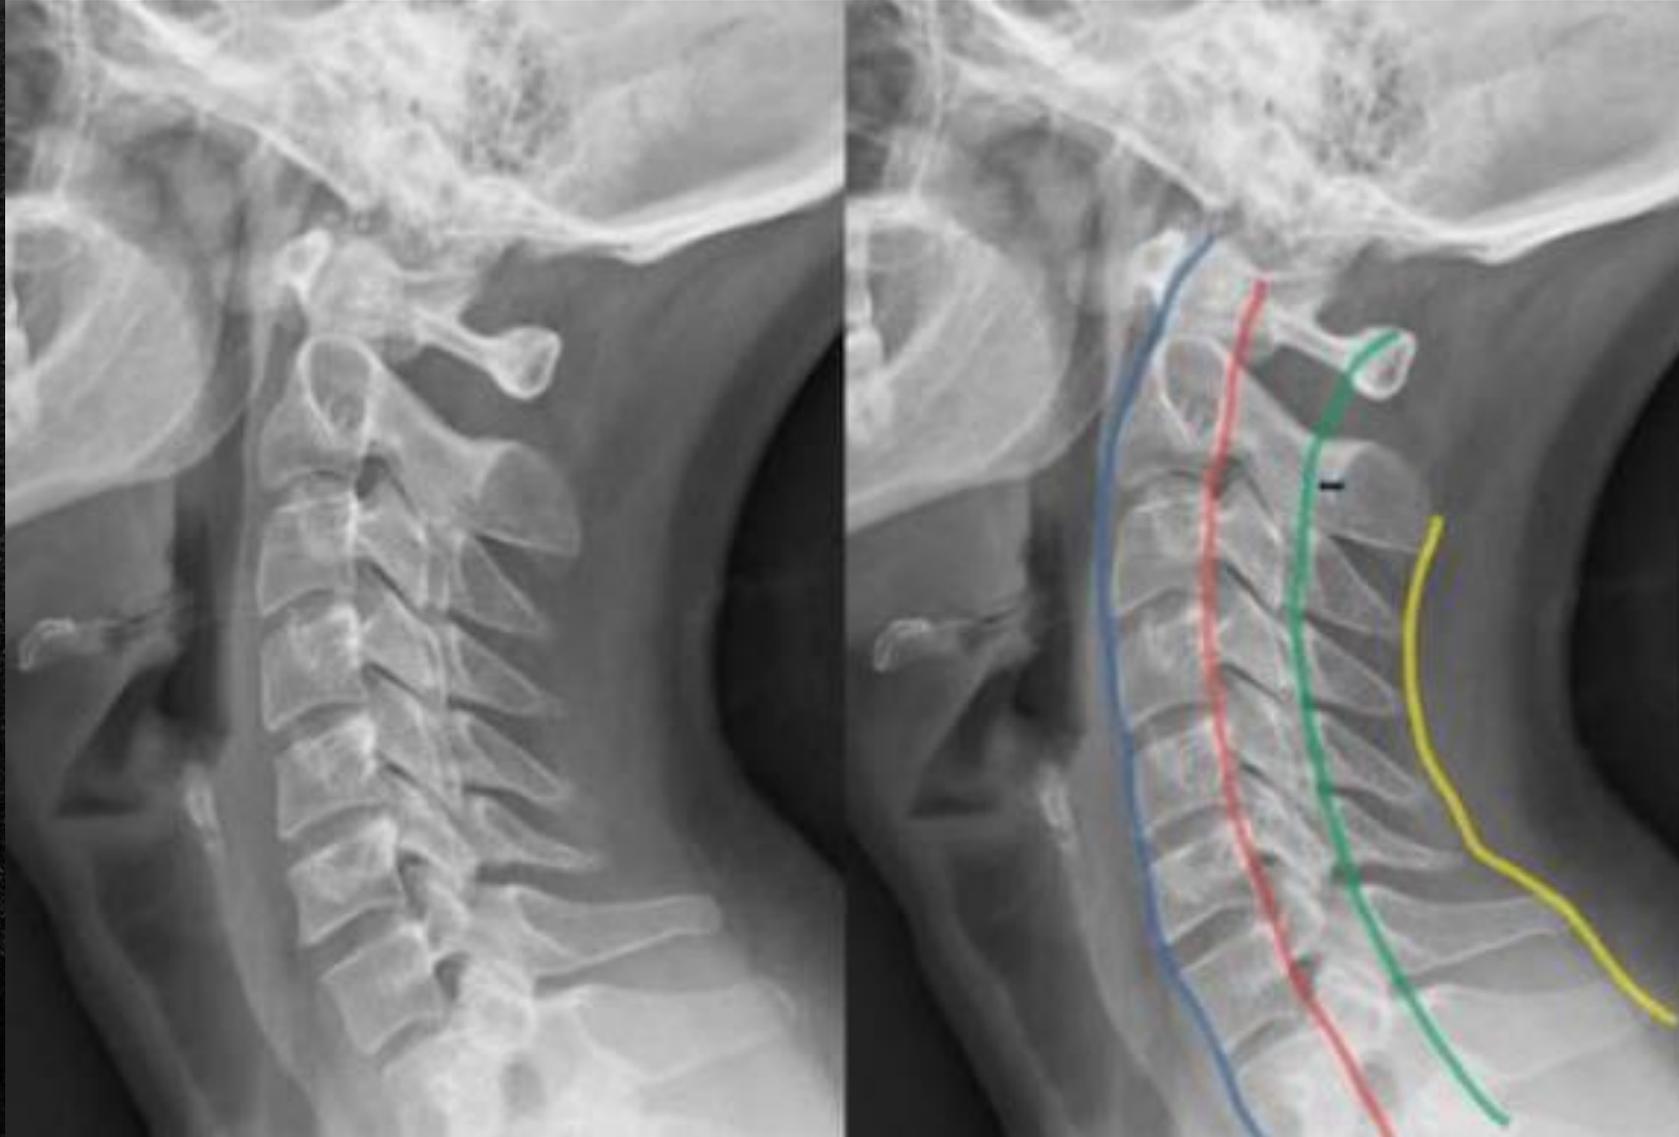
Estas líneas presentan una morfología curva y continua, sin escalones. Las líneas son: vertebral anterior, vertebral posterior, espinolaminar (puede presentar un escalón posterior a nivel de C2 < 2 mm) e interespinosa.

Línea vertebral anterior en color azul, línea vertebral posterior en color rojo, línea espinolaminar en color verde, línea interespinosa en color amarillo. La flecha negra señala el escalón posterior en la línea espinolaminar a nivel de C2.

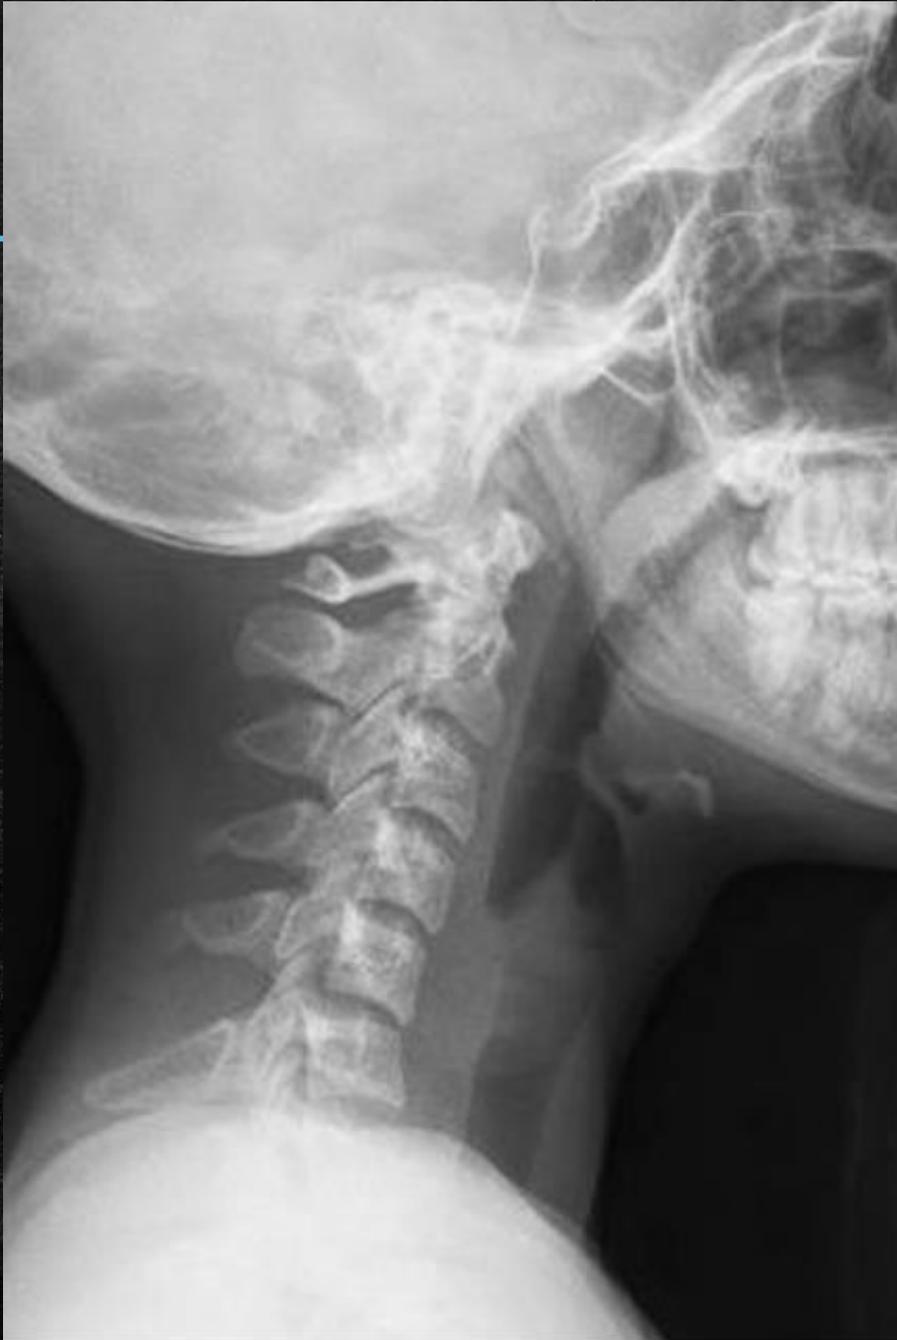
- ¿Normal o patológico?

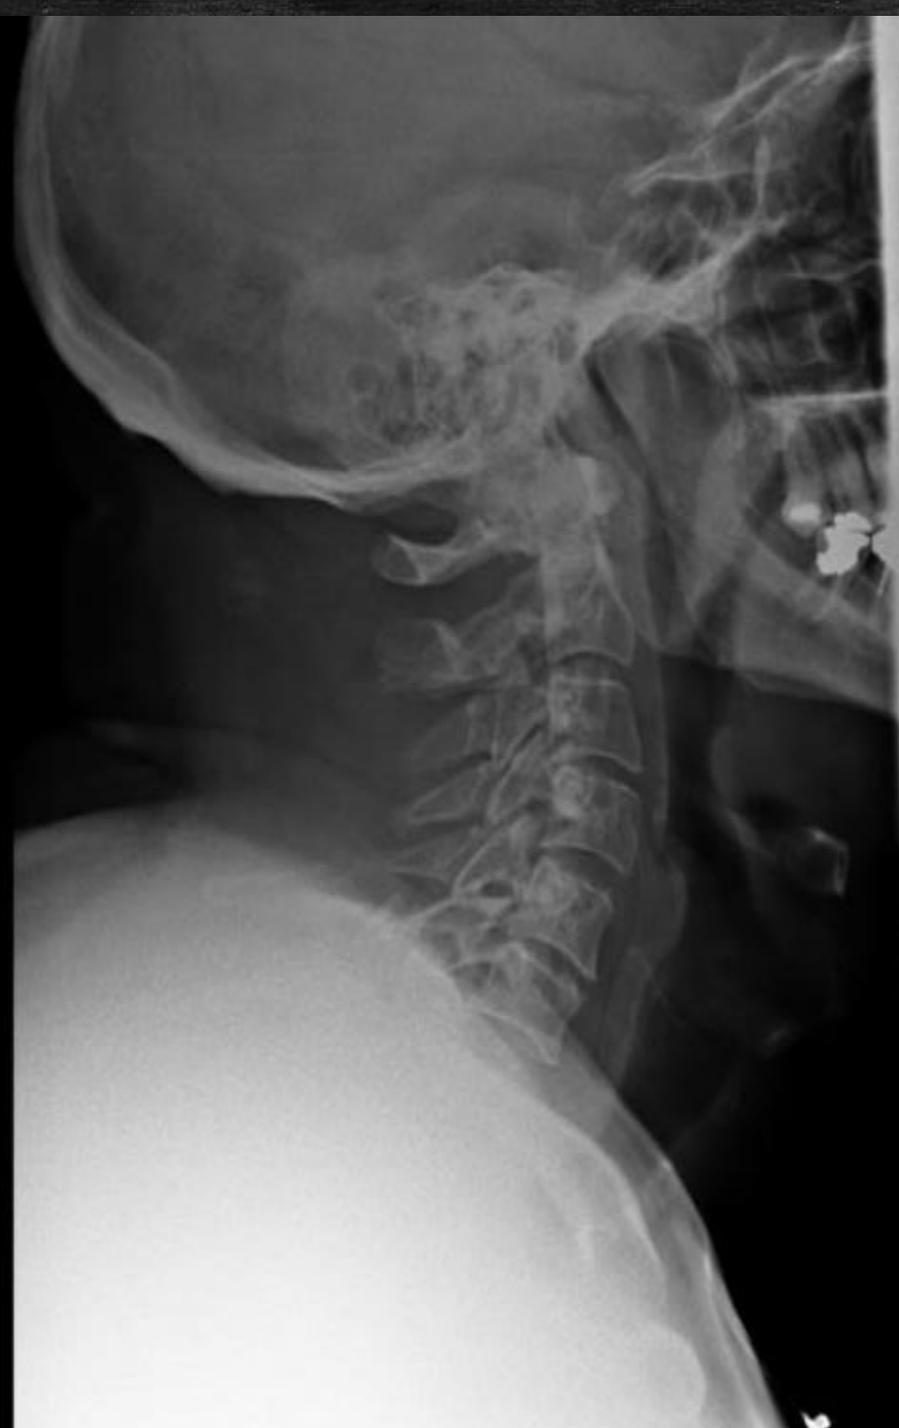
¿Normal o patológico?

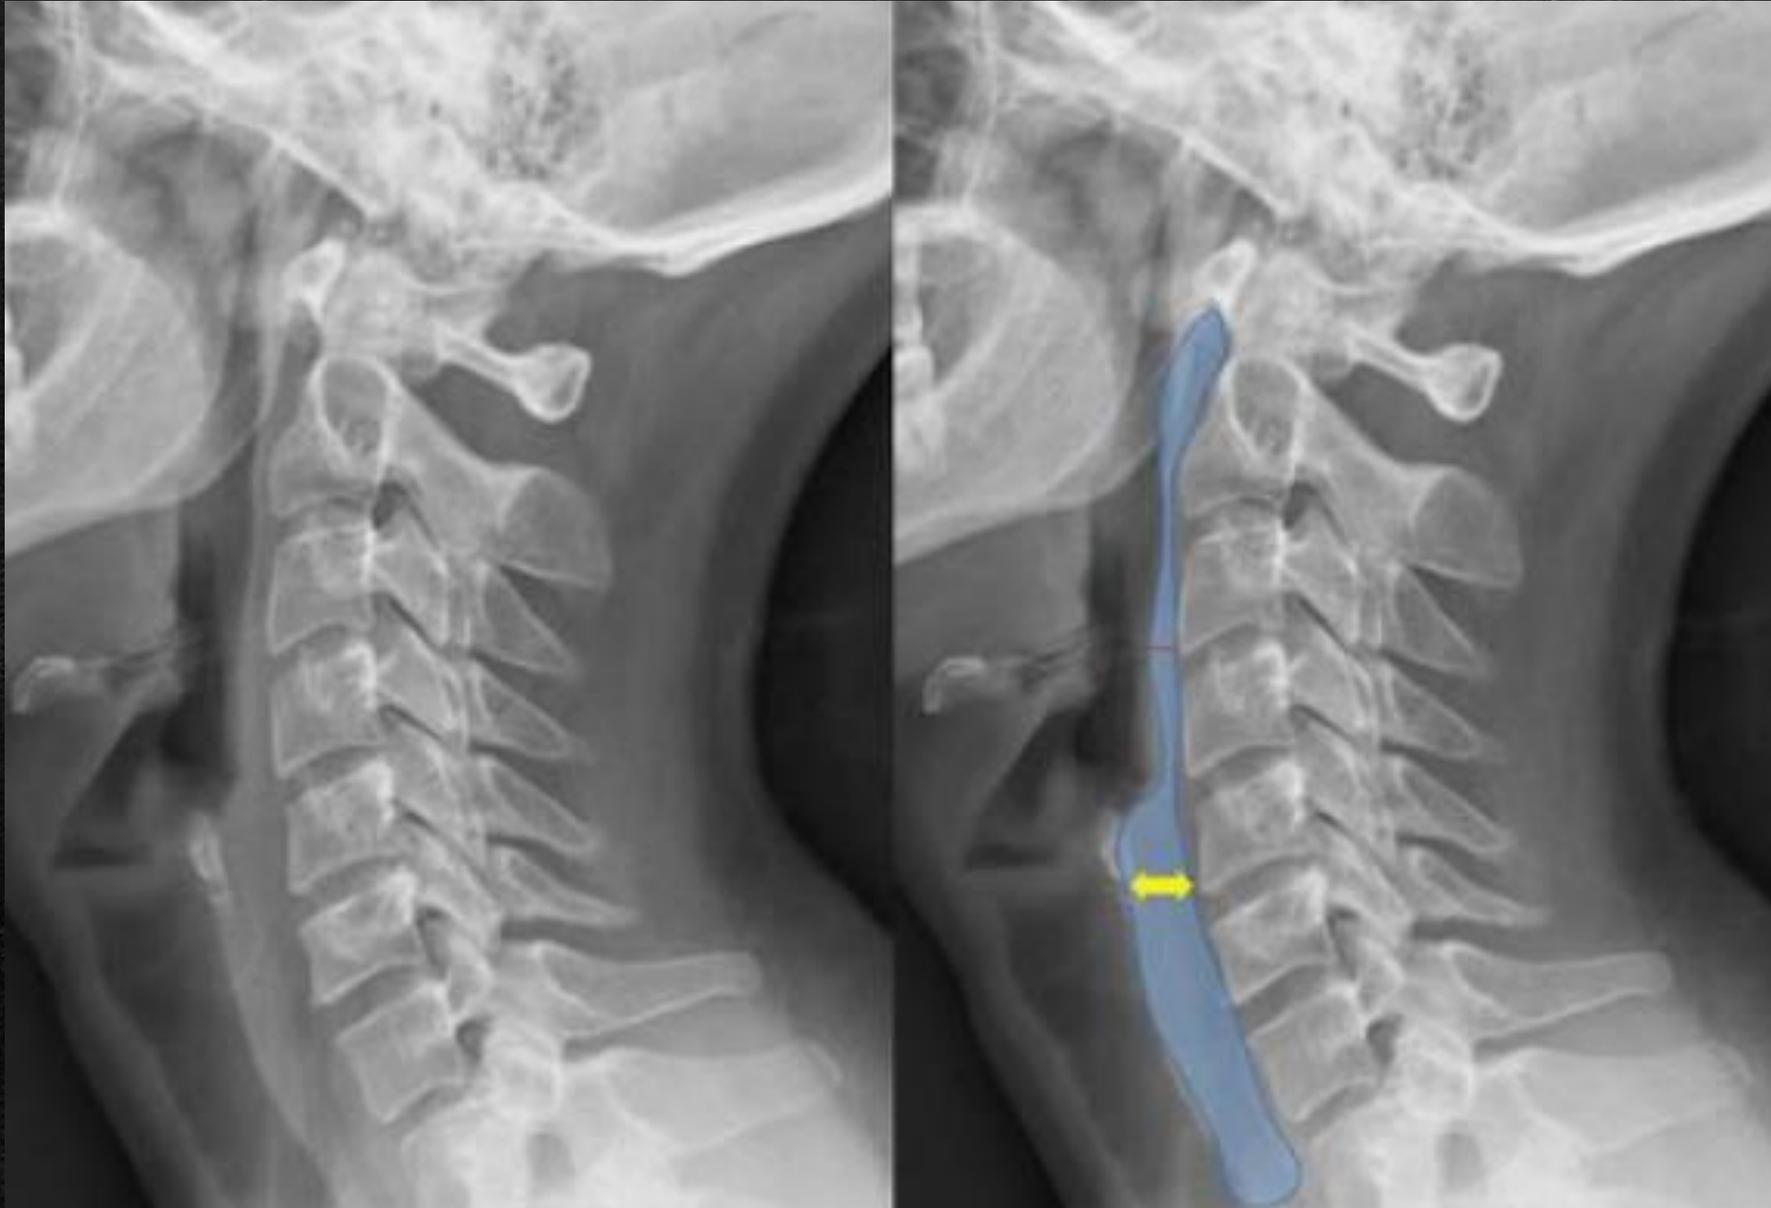
En el segmento C1-C<sub>4</sub> este espacio será < 7 mm, así como < 22 mm a nivel C<sub>5</sub>-C<sub>7</sub>. Un aumento de la anchura es sugerente de patología, aunque la ausencia de abombamiento no descarta la existencia de lesión.

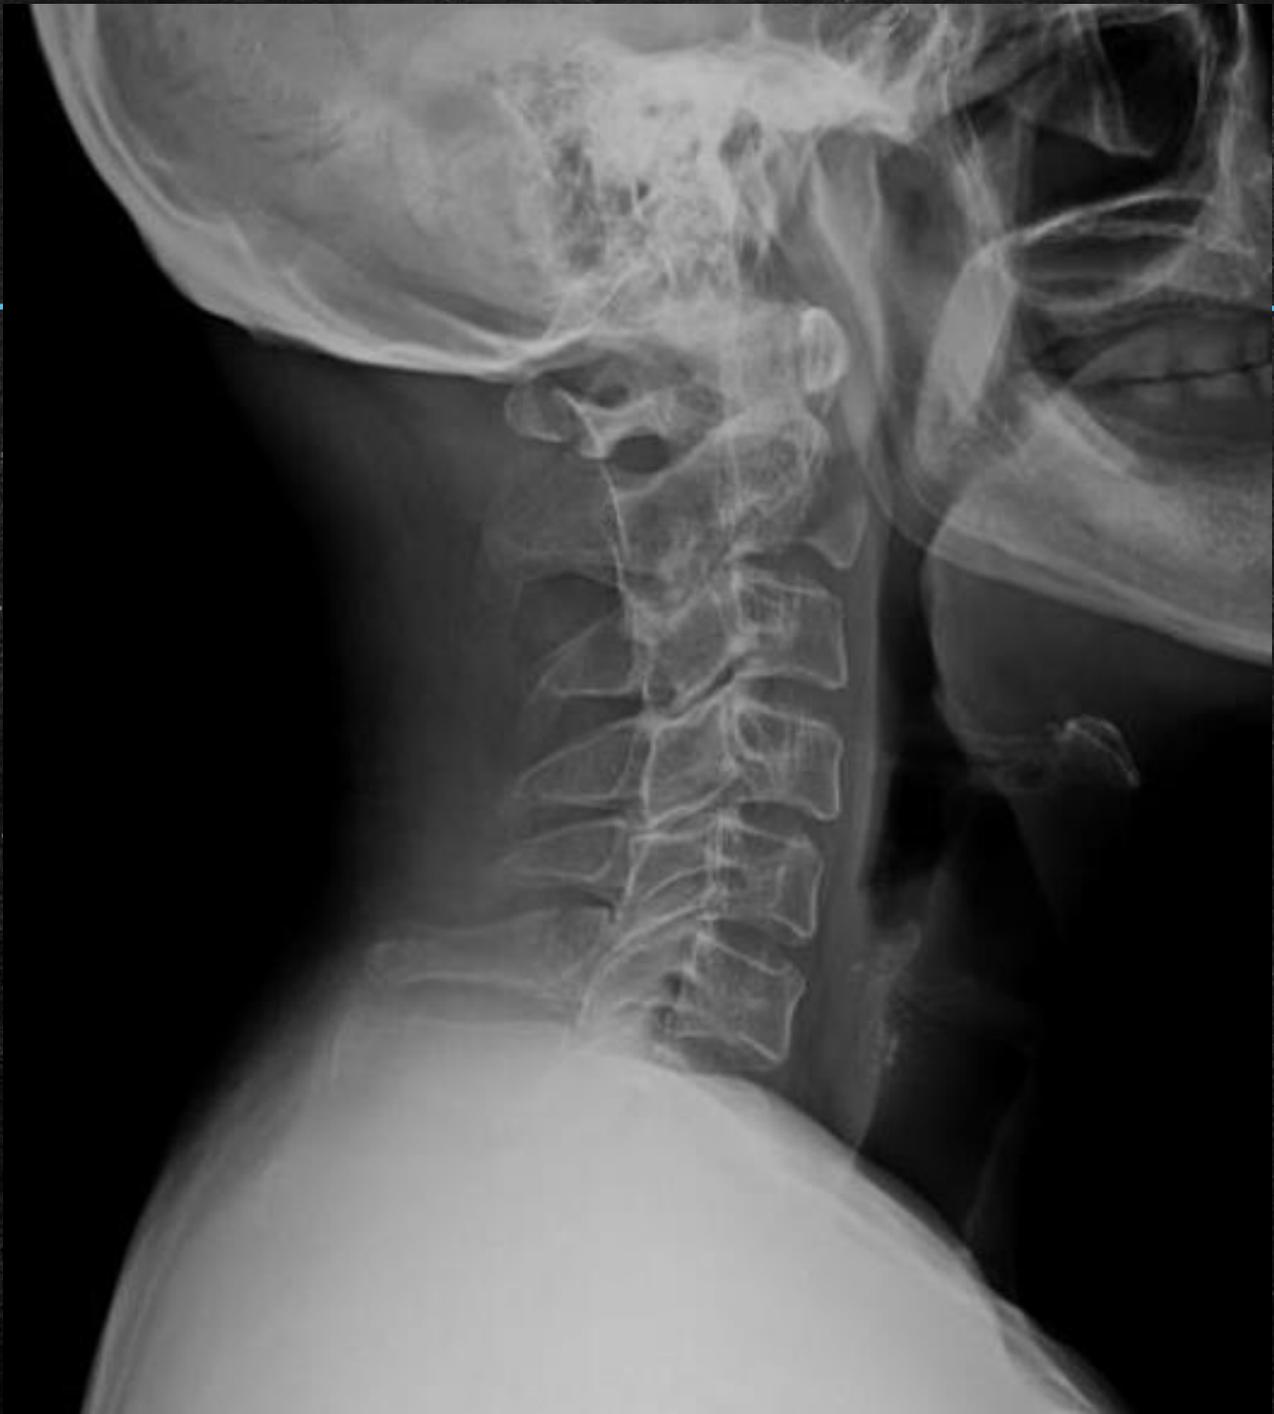
¿Dónde están las fracturas?

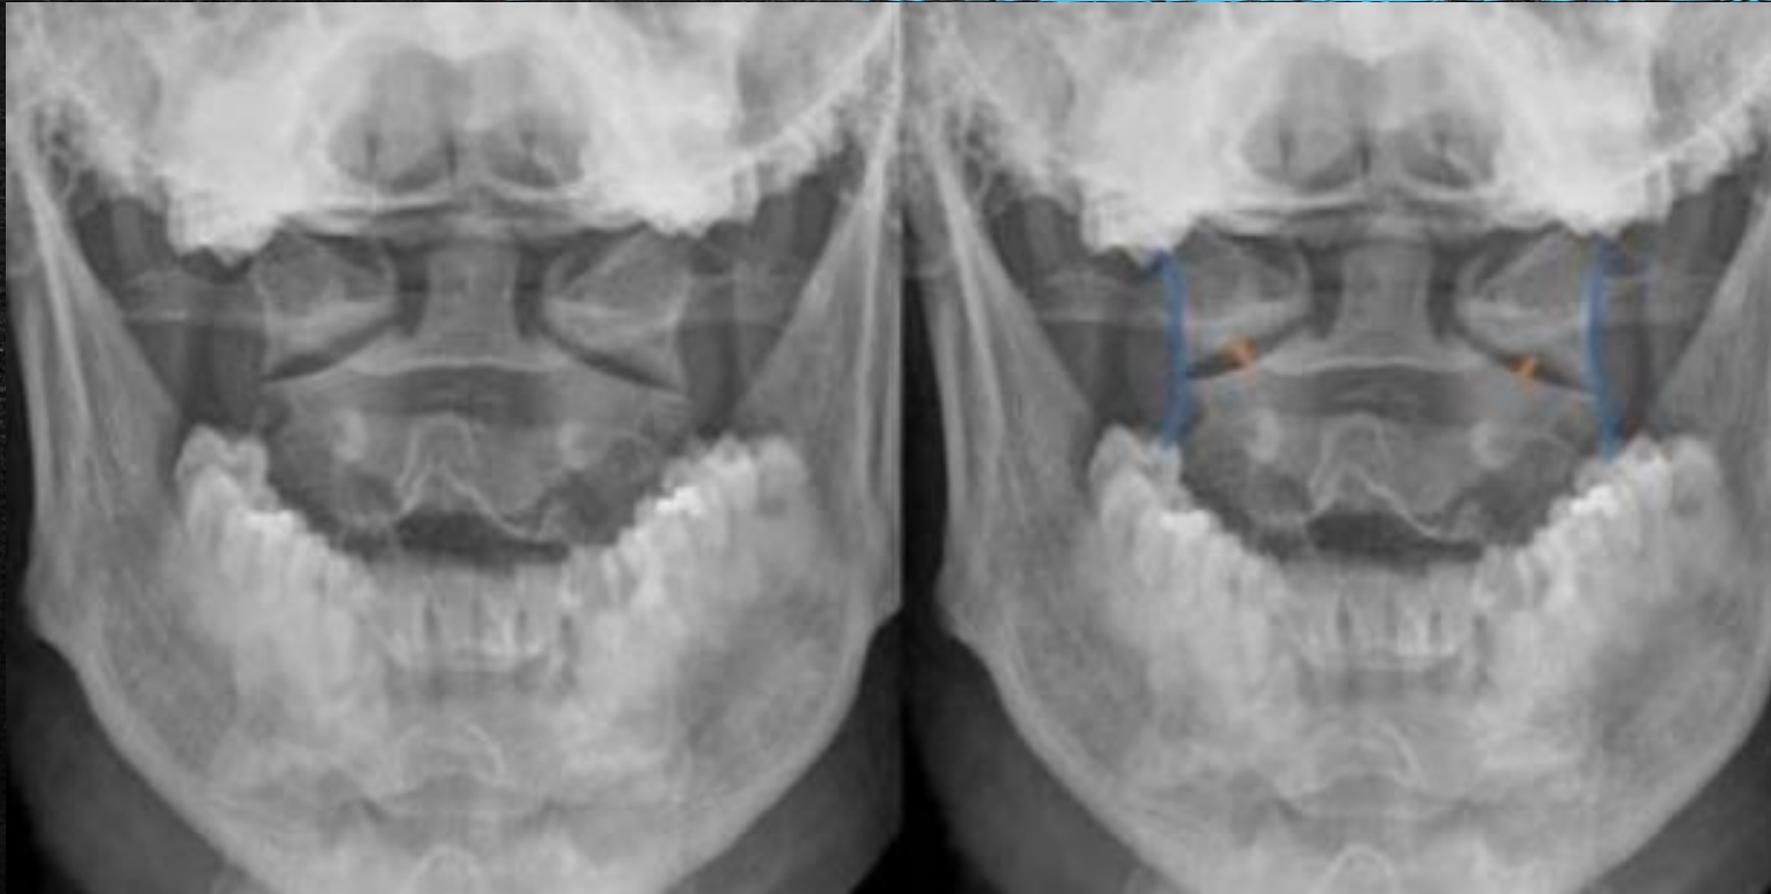
Alineación de las masas laterales de C1 y C2 dibujado en azul. Espacio articular C1-C2 señalado con una línea naranja.

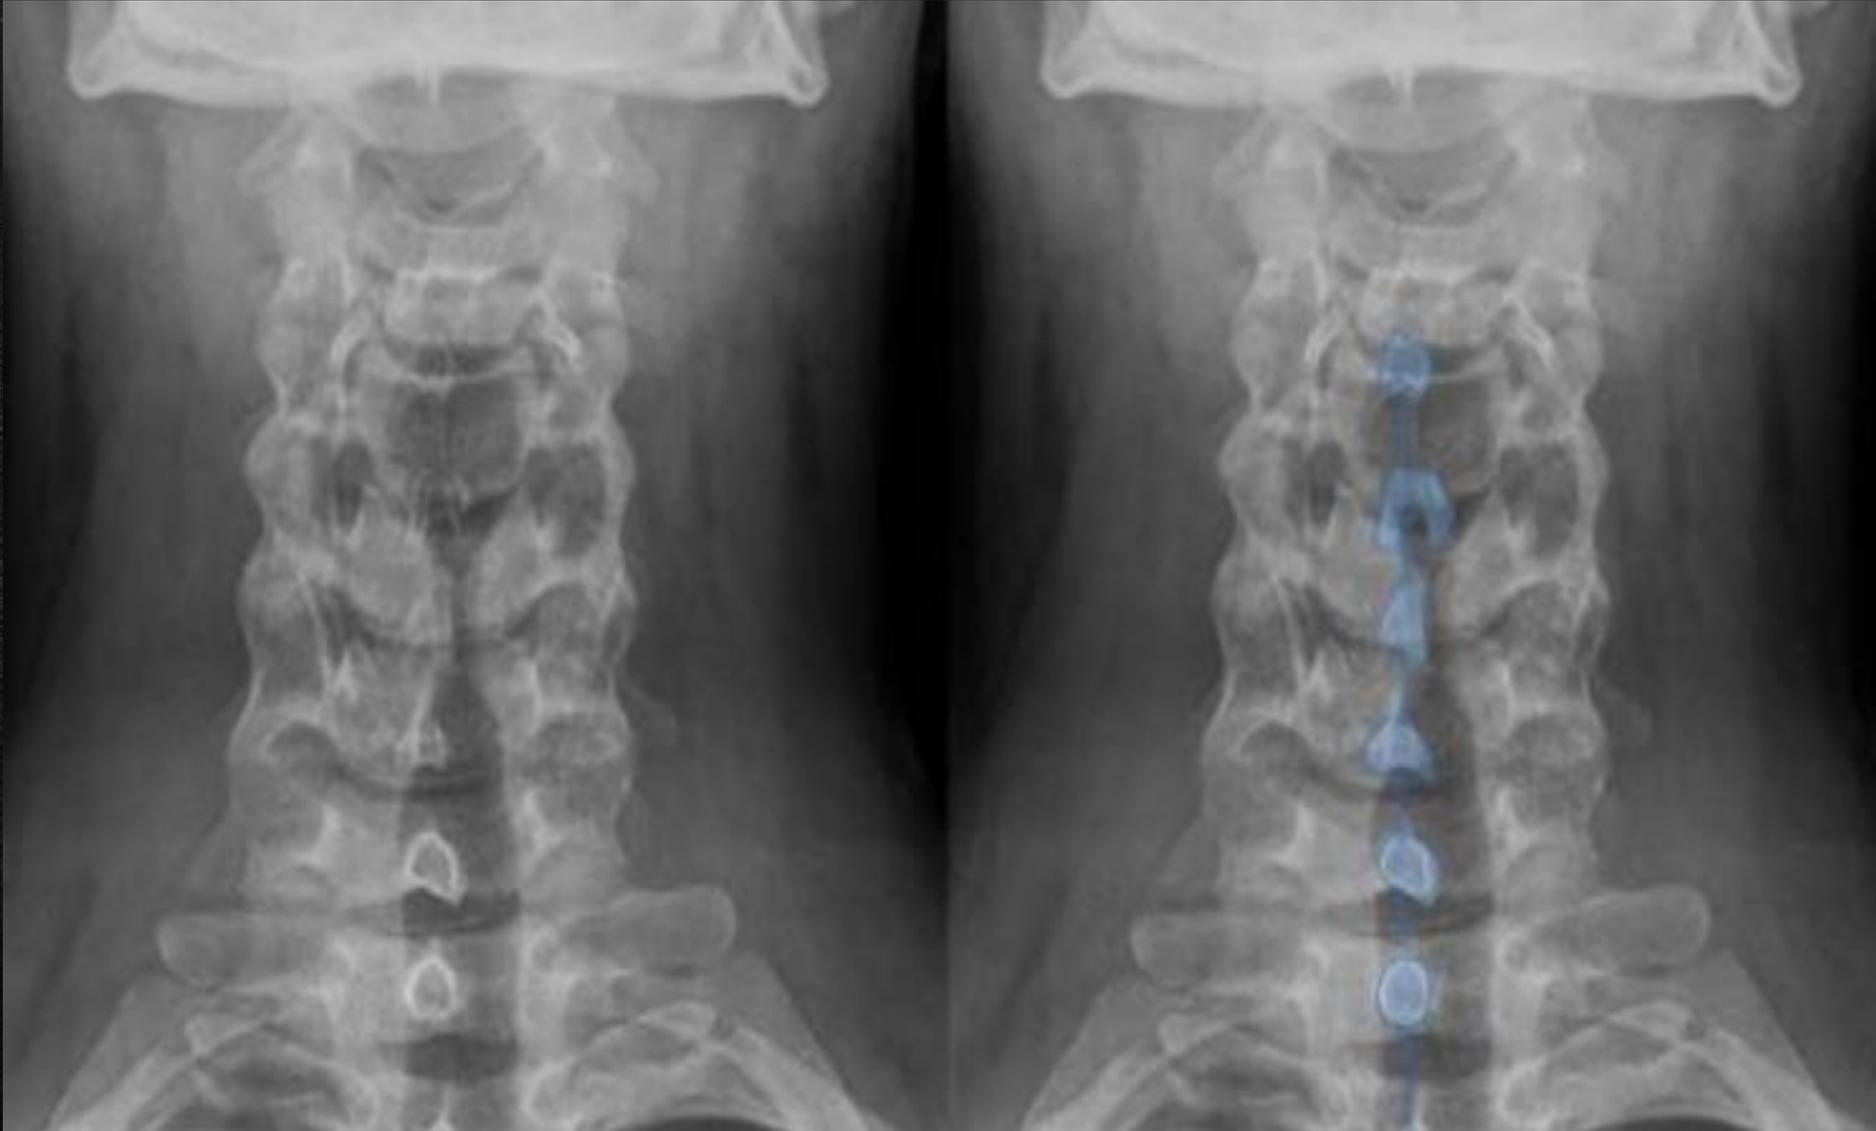
Pueden presentar una morfología bífida. Deben estar alineadas. Un aumento  $> 50\%$  de un espacio interespinoso con respecto a ambos espacios inmediatamente superior e inferior nos hará sospechar una lesión del complejo ligamentario posterior: z El no cumplimiento de esta regla no excluye la existencia de lesión del complejo ligamentario posterior. z Si sólo consideramos uno de los espacios interespinosos contiguos, puede aumentar el número de falsos positivos debido a la flexión por espasmo muscular

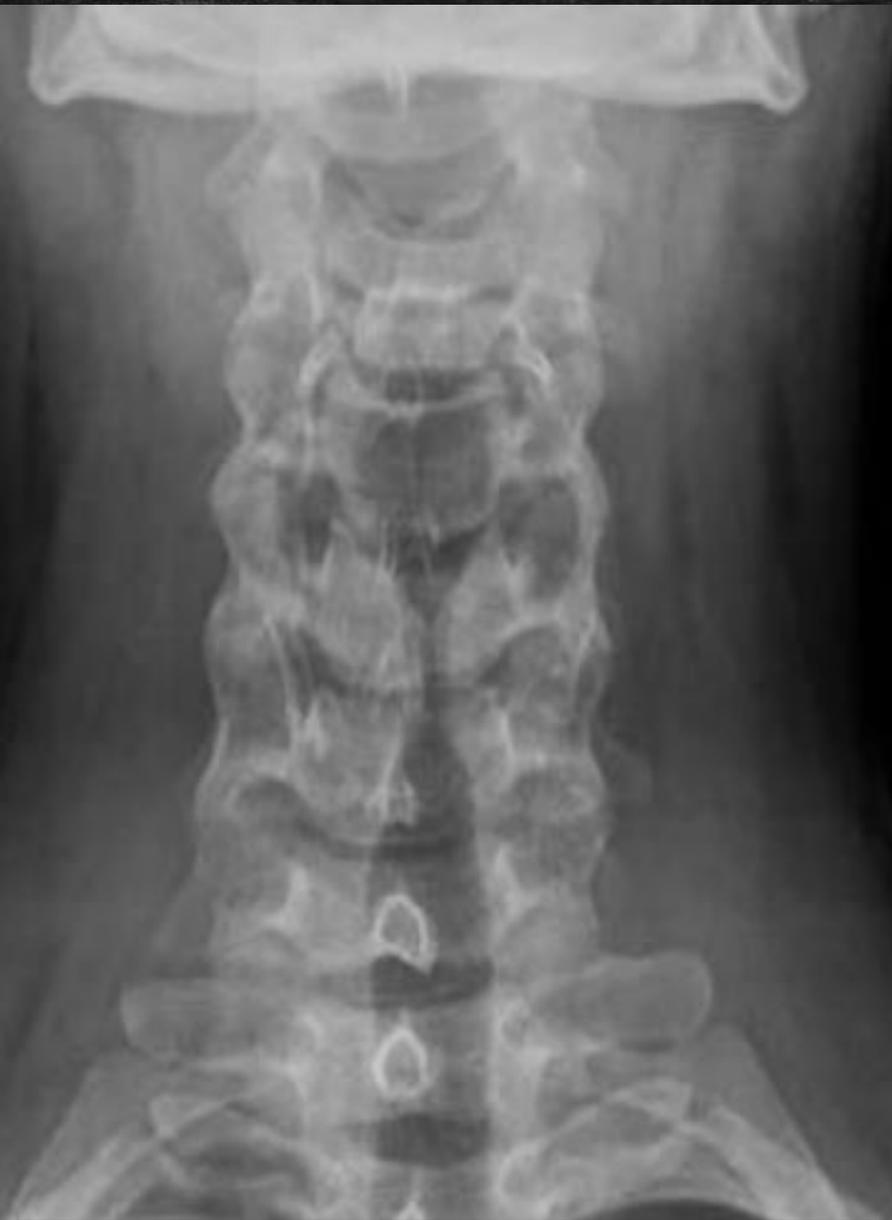
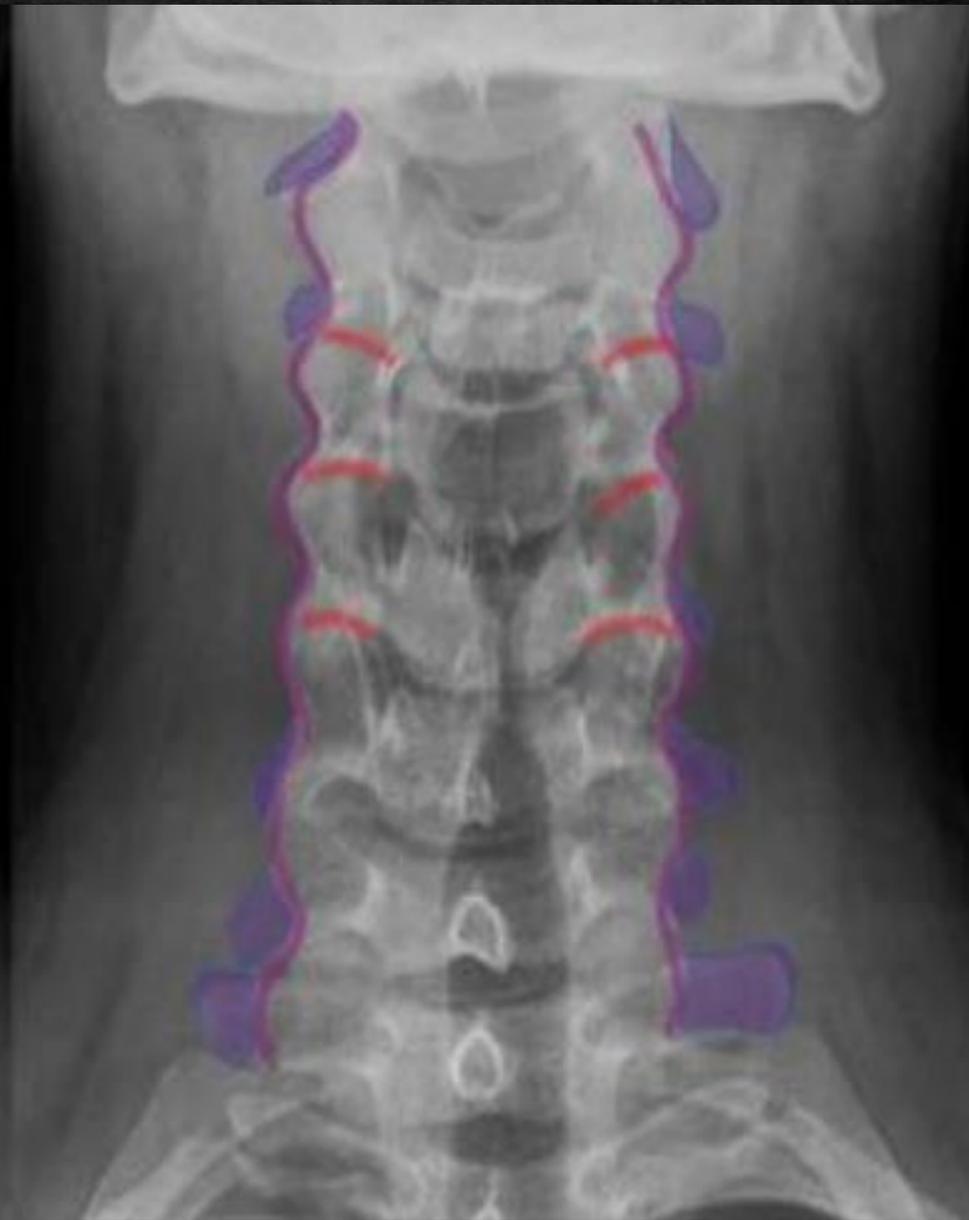
El margen lateral de los pilares articulares se corresponden con una línea continua de morfología ondulada donde el área cóncava corresponde al borde de las articulaciones facetarias. No deben existir fragmentos óseos desprendidos (no confundir con procesos transversos).

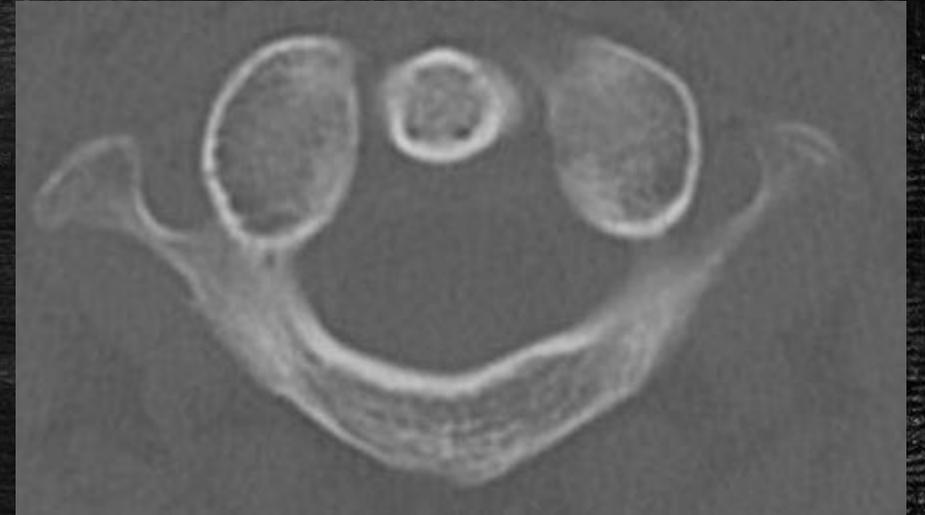
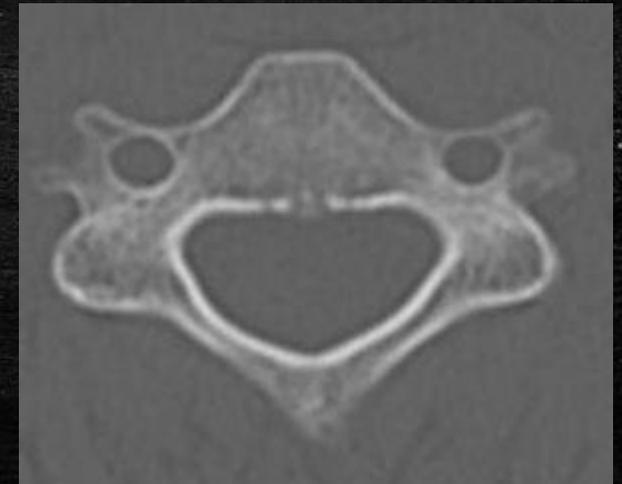
1. Integridad ósea de cada vertebra
2. Tejidos blandos
3. Diámetro del canal raquídeo
4. Foramen vertebral

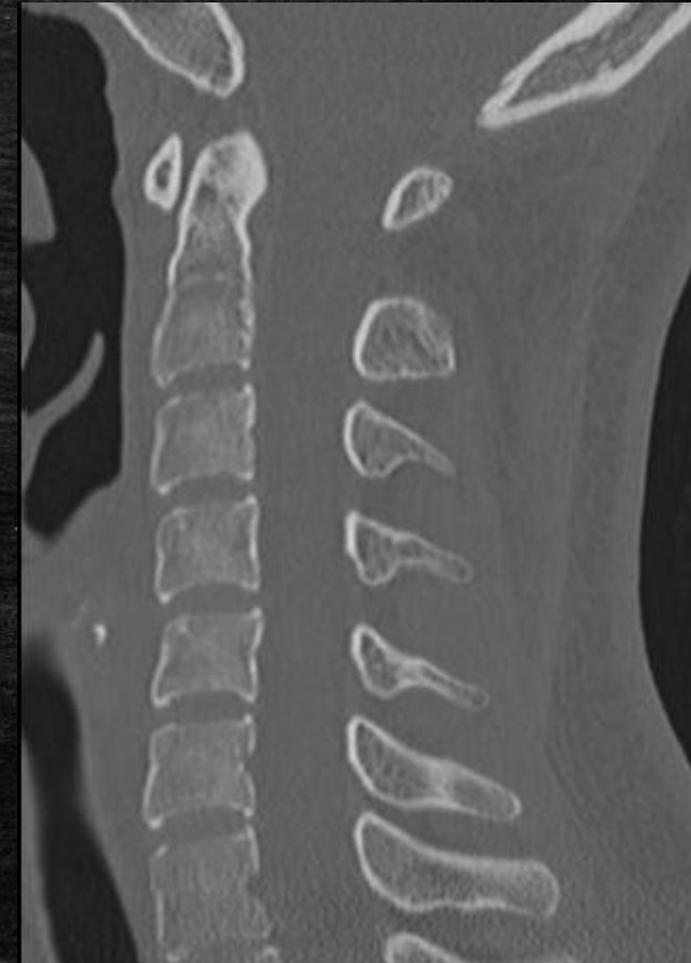
1. Tejidos blandos prevertebrales (grosor máximo 5mm en C2 y de 15mm en C5)
2. Líneas espinales anterior, posterior y espinolaminar continuas.
3. Distancia interespinosa uniforme ( $c1-c2 < 7,8\text{mm}$ )
4. Distancia entre odontoides y basilar  $< 9,5\text{ mm}$
5. Alineación entre dorso del cuerpo de c2 y basilar  $< 5,5\text{ mm}$ .

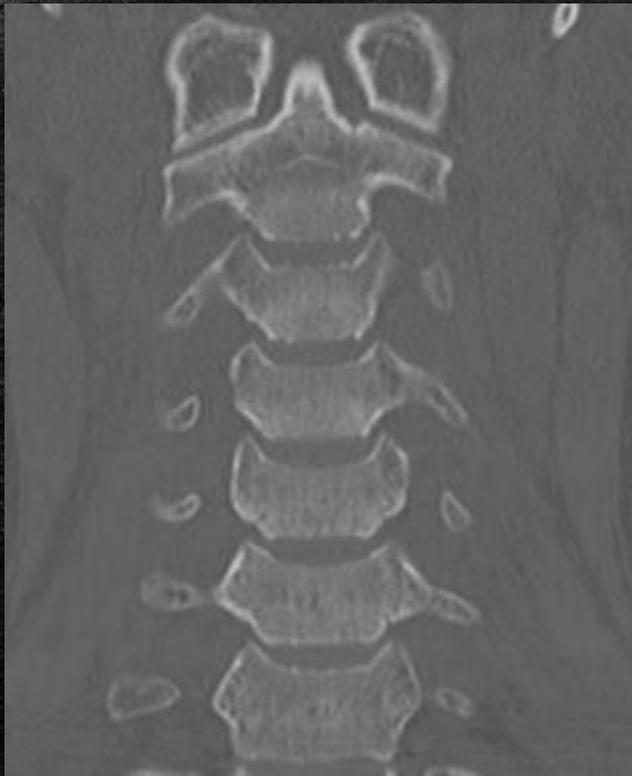
1. Cóndilos occipitales
2. Congruencia de las articulaciones occipitoatloidea y atloaxoidea.

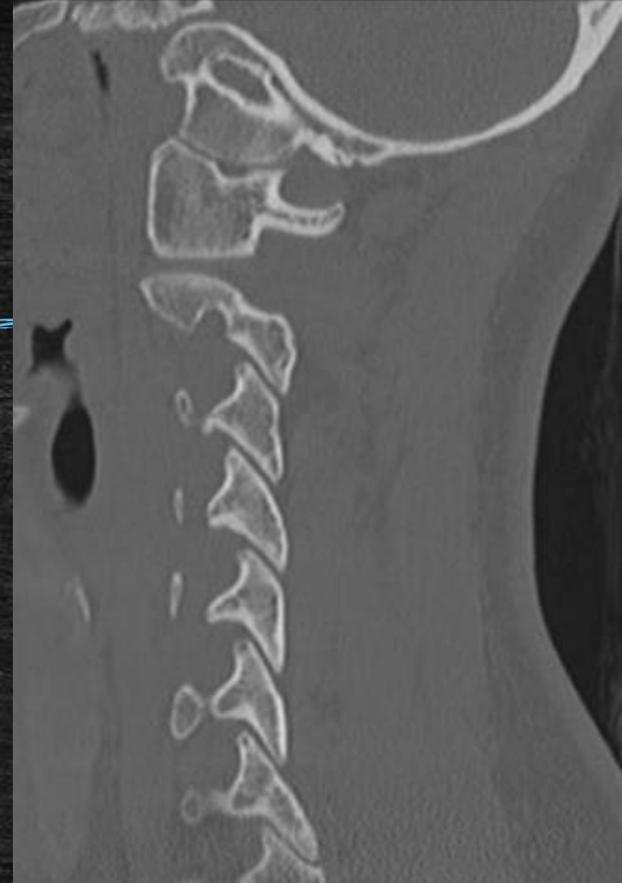
1. Alineación de los cóndilos, c1 y c2.
2. Apófisis odontoides centrada entre las masas laterales de c1: distancia entre el diente y las masas laterales  $< 3\text{mm}$  (adultos) o  $5\text{mm}$  (niños).
3. Alineación de las apófisis unciformes.
